Órgano informativo del CCH Naucalpan, número especial, septiembre de 2023

Mantenimiento, renovación y ampliación de infraestructura del CCHN en los periodos Intersemestral 2023 e Interanual 2024

Desglose de actividades con evidencias del proceso y fin de los trabajos de las obras realizadas en el periodo interanual 2023-2024

Desglose de actividades con evidencias del proceso y fin de los trabajos de las obras realizadas en el periodo intersemestral 2023-2024

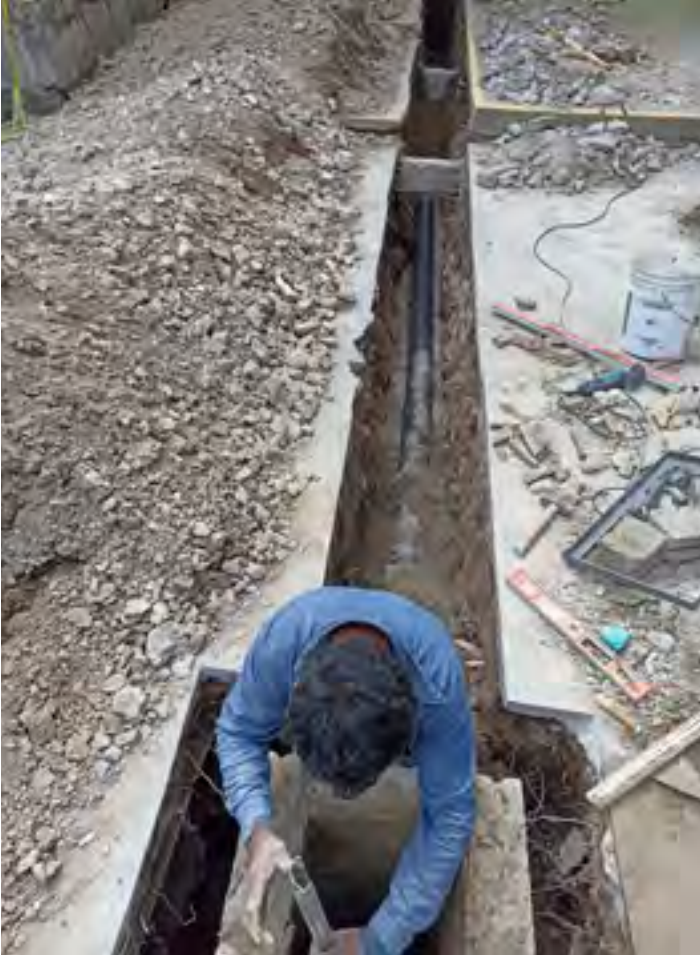
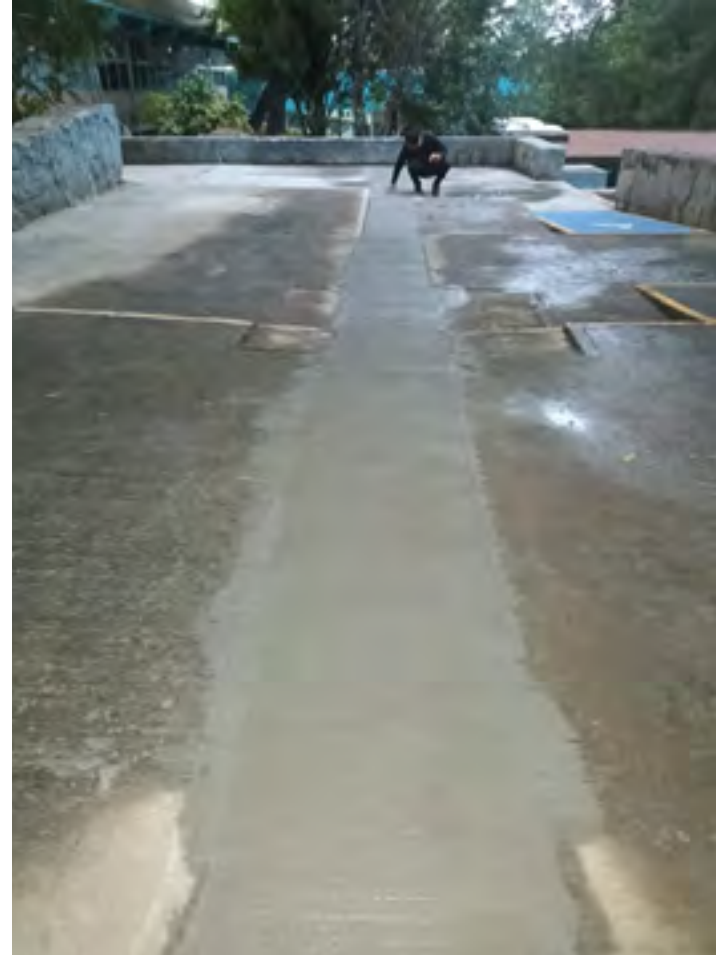
8. Mantenimiento a instalación sanitaria frente al edificio F. 42 ML de cambio de tubería de asbesto a Pad de 6", con dos registros de 1.50 m de profundidad.

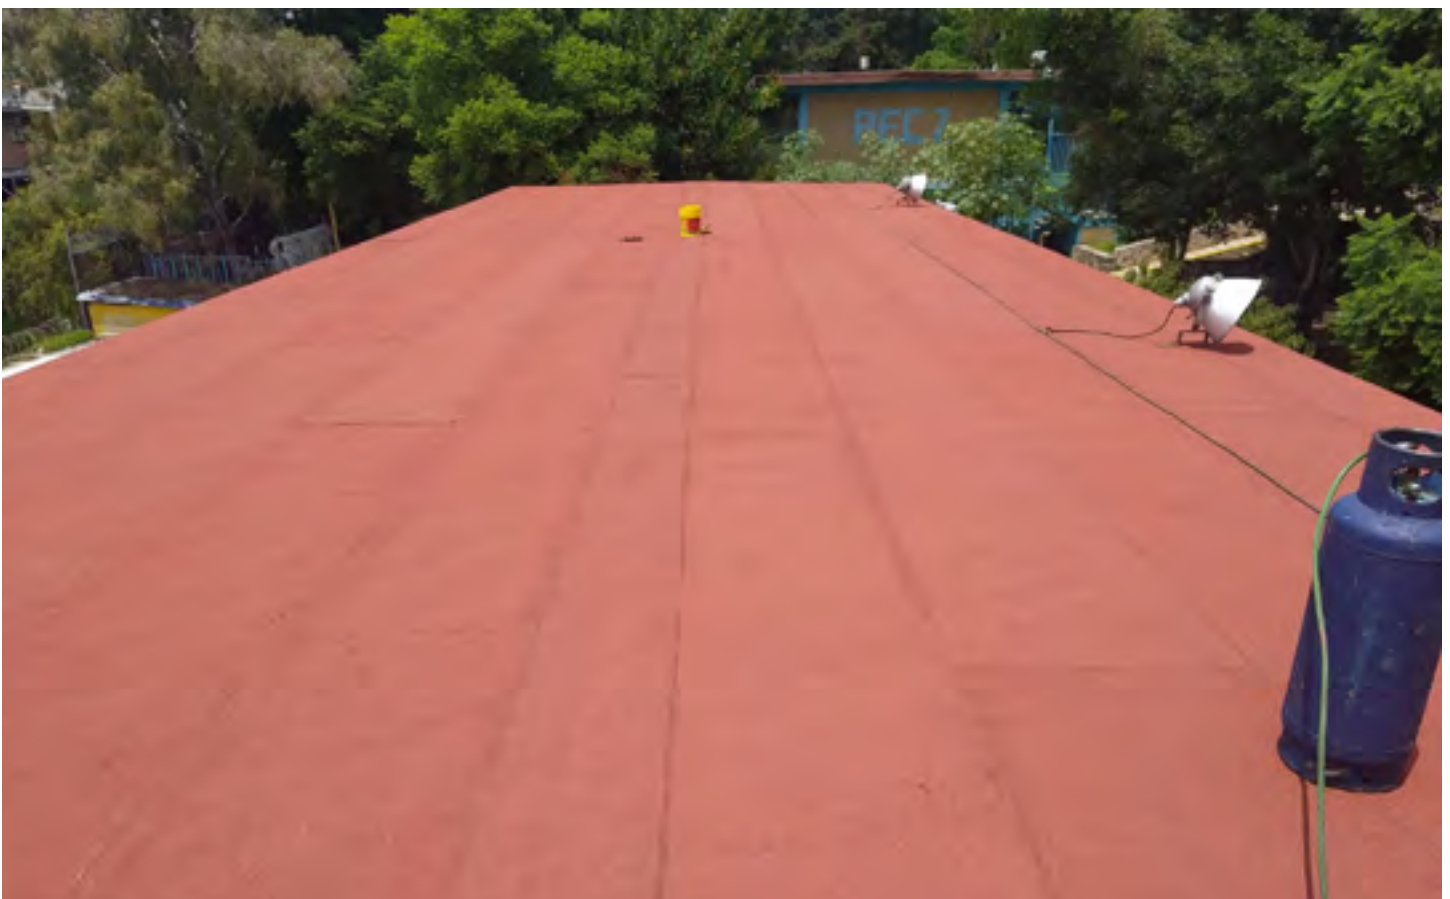
9. Mantenimiento a membrana prefabricada en losa maciza del edificio PEC-1: que incluyen trabajos de albañilería e impermeabilización. 410 ML de cambio de membrana impermeabilizante de 4.5 mm.

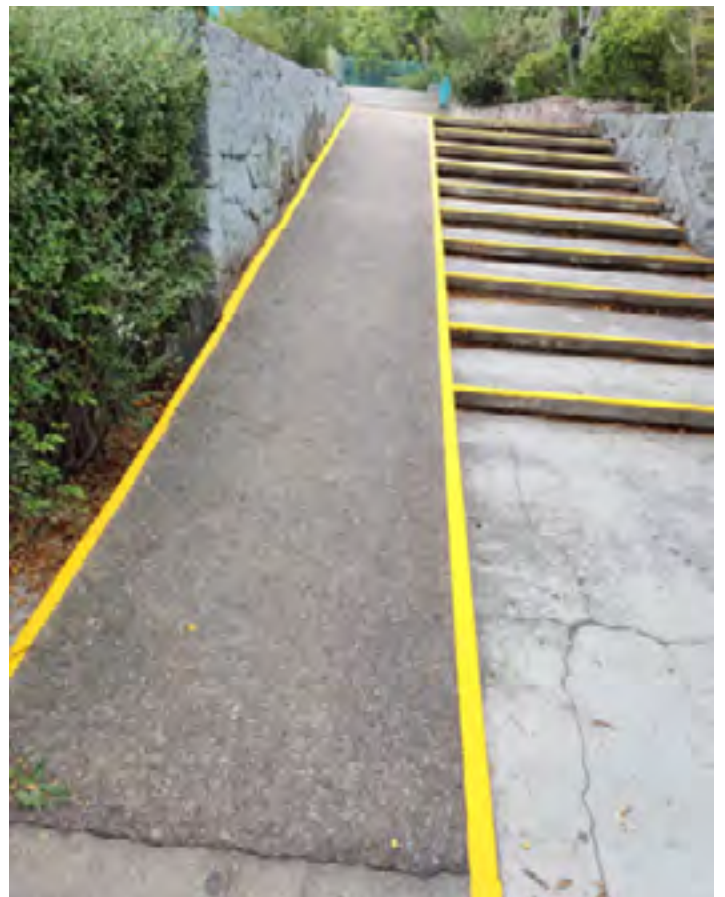
13. Balizamiento en líneas de seguridad de rampas y escaleras: 4288 ML totales: 100% trabajo terminado.

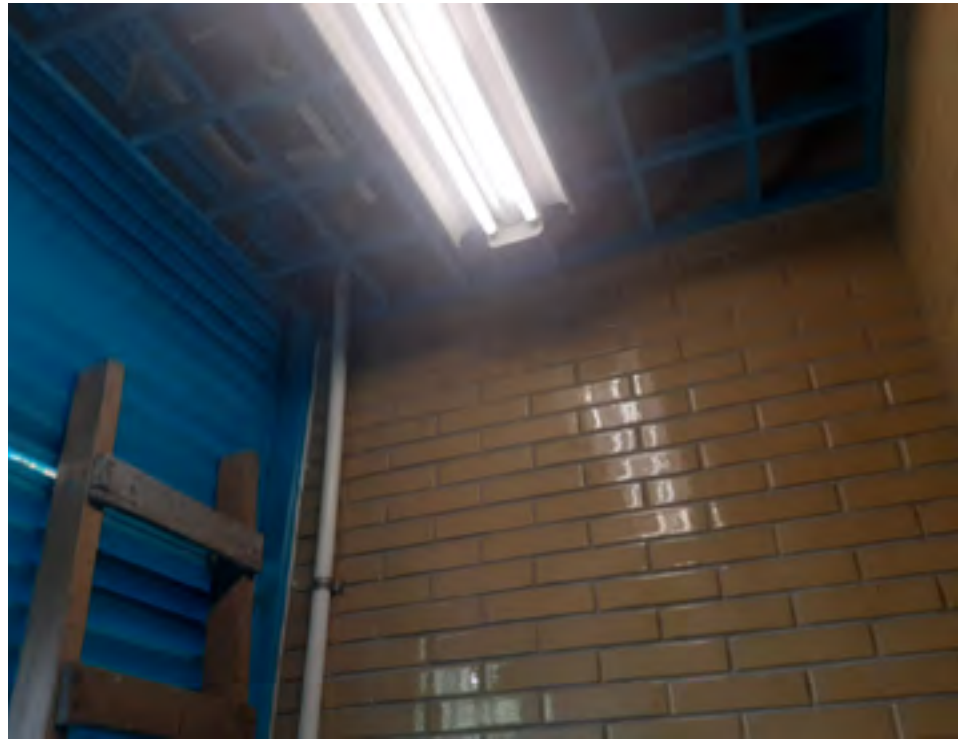
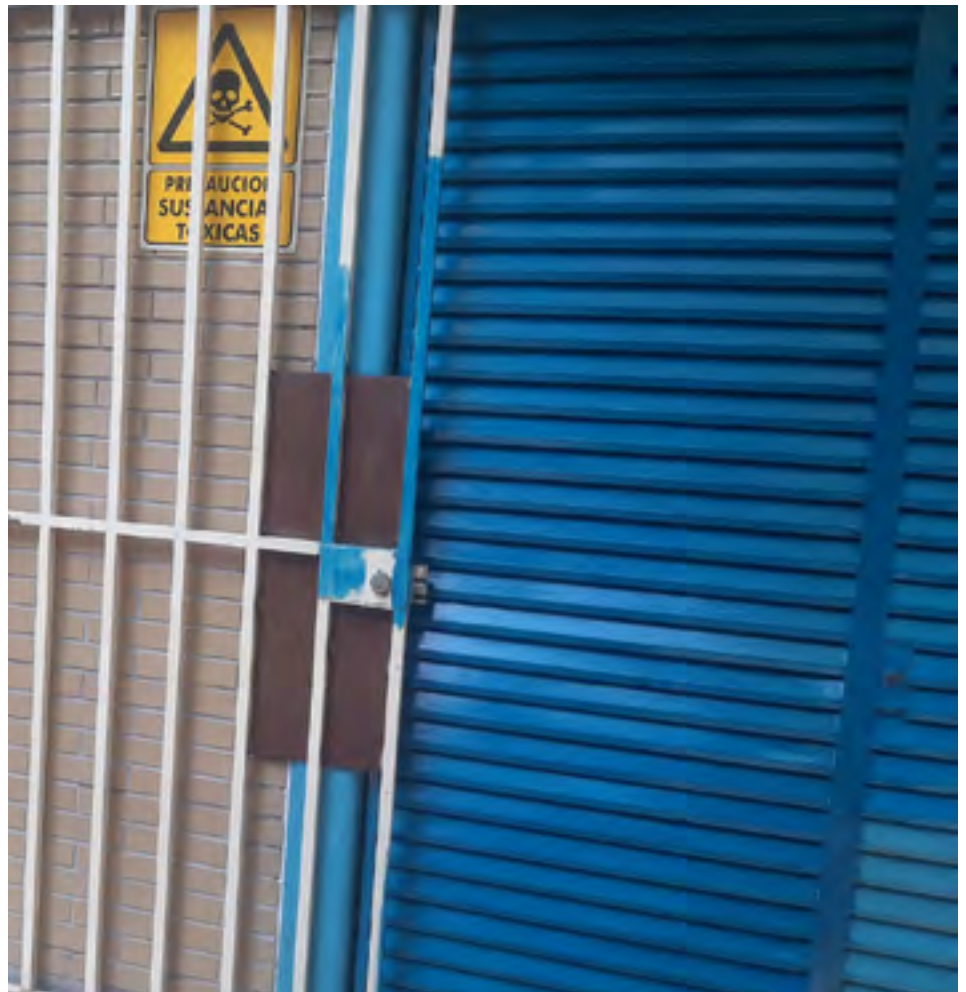
14. Aplicación de pintura a herrería en anexo de sustancias: 54 m² totales: 100% trabajo terminado.

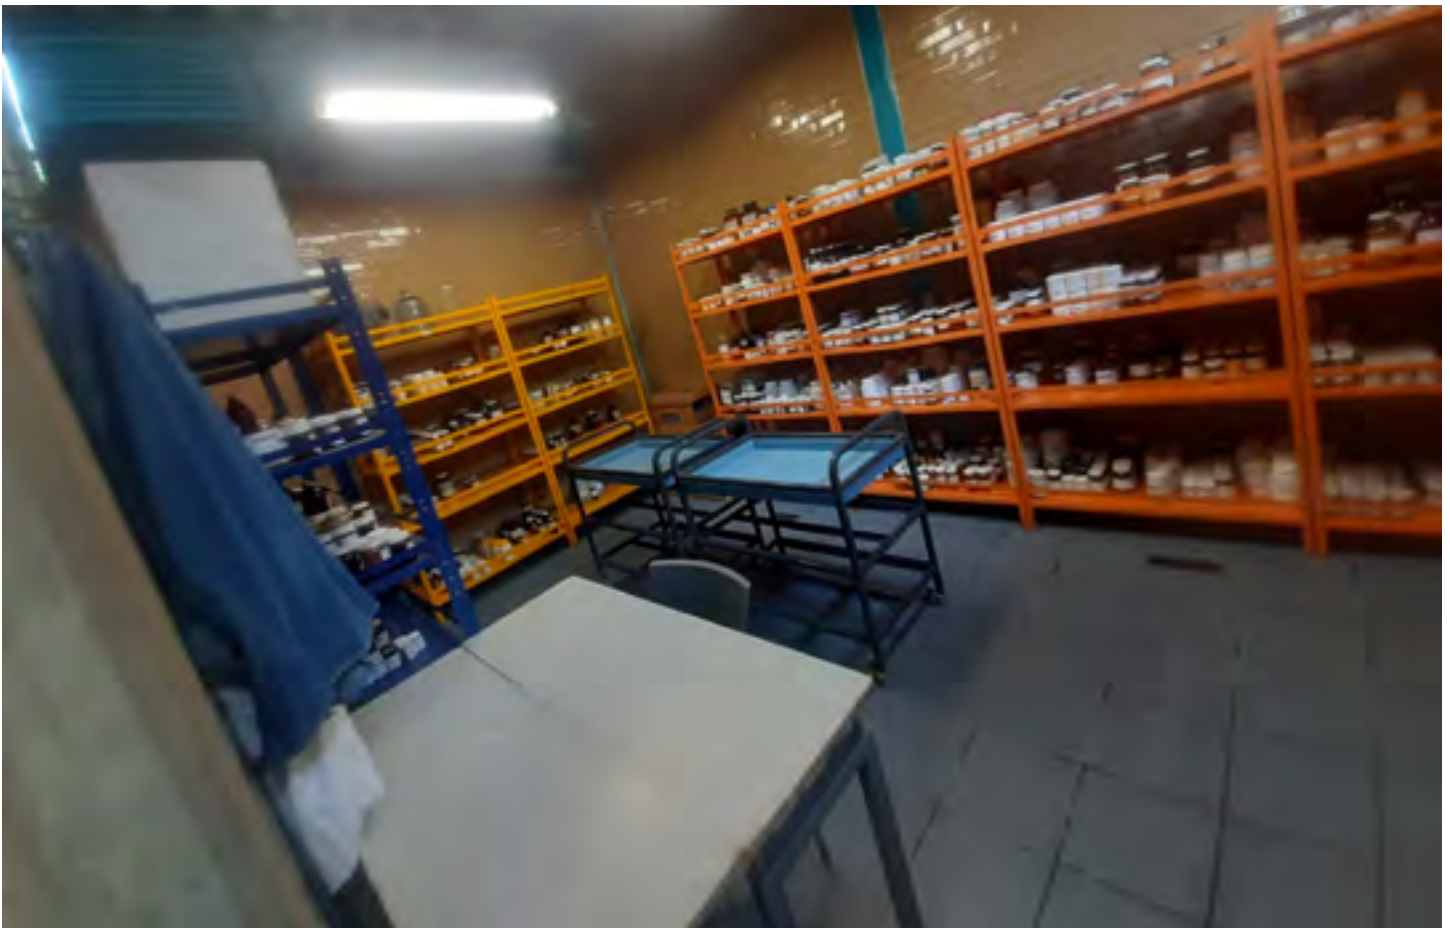
15. Limpieza y etiquetado extraordinario a frascos y reactivos. 3,213 pzas. totales: 100% trabajo terminado.

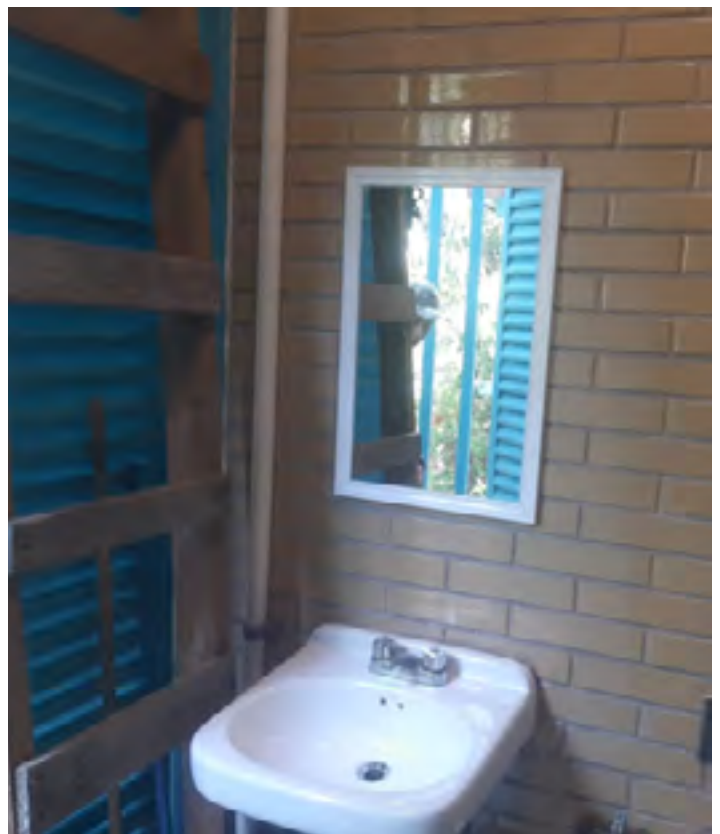
16. Limpieza extraordinaria a anexo de sustancias: 304 m² totales: 100% trabajo terminado.

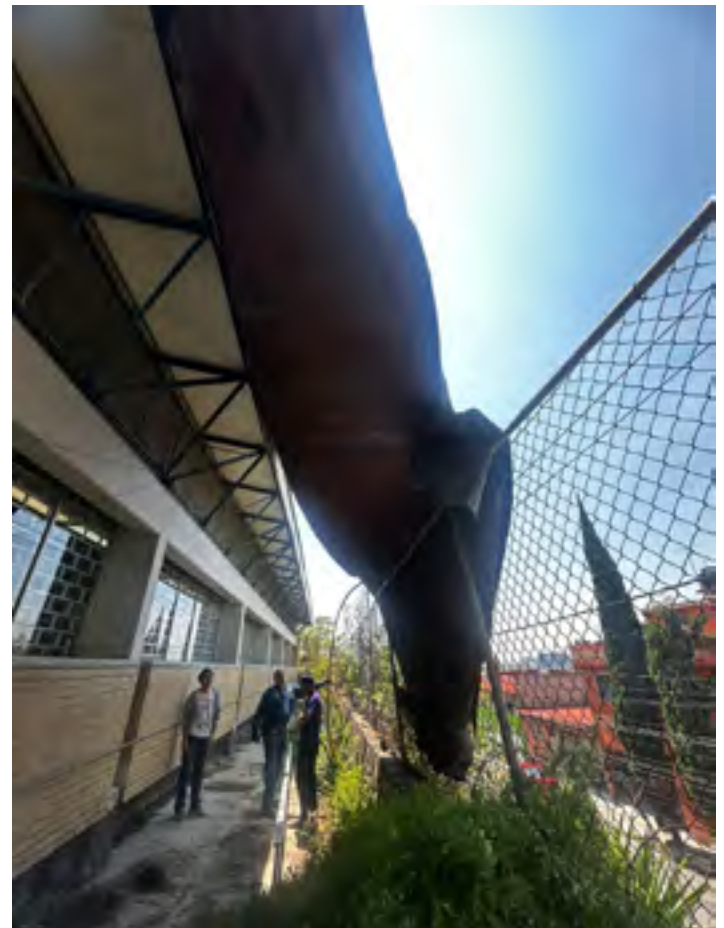
19. Desmantelamiento de membrana impermeable prefabricada en edificio de biblioteca CCH Naucalpan: 100 m² totales: 100% trabajo terminado.

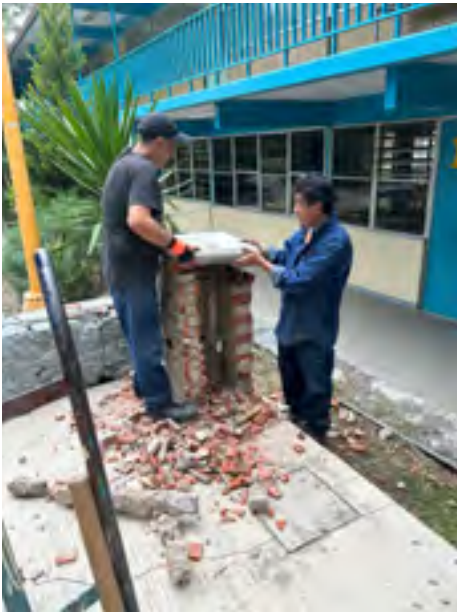
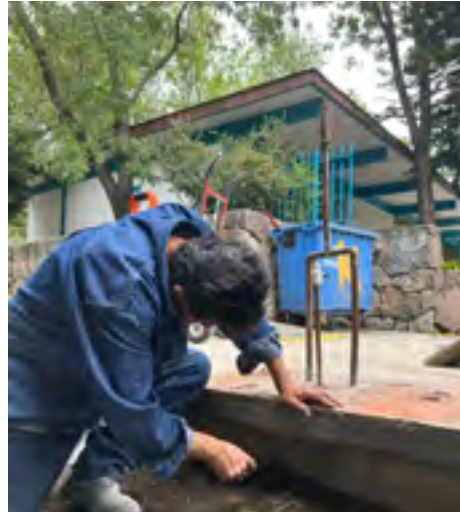
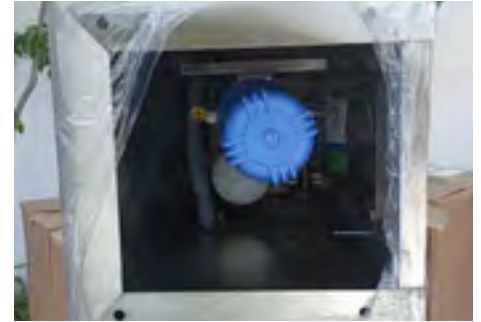
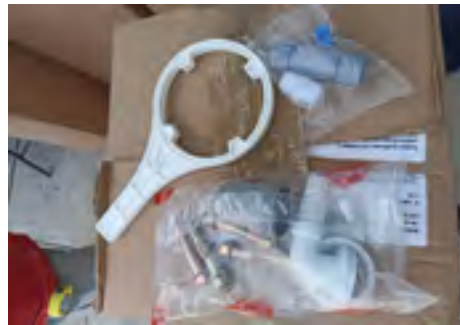
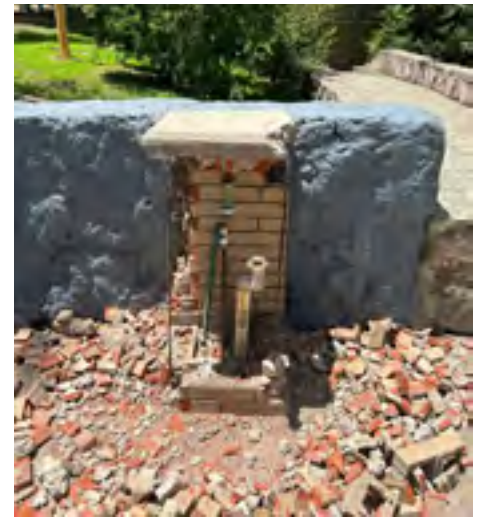
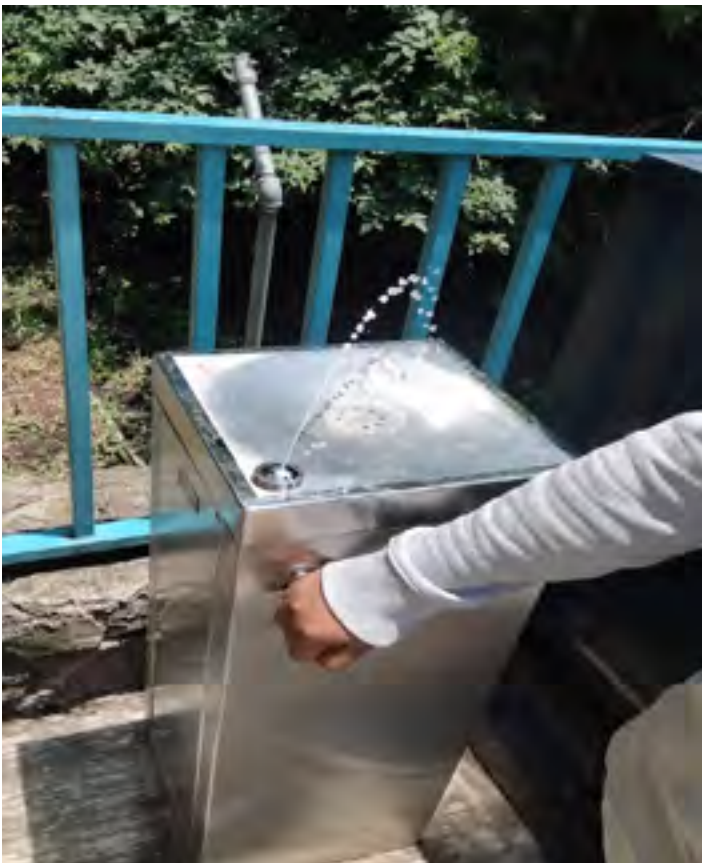
23. Sustitución de bebederos de tabique esmaltado por bebederos de acero inoxidable: 7 bebederos de acero inoxidable instalados (100% trabajo terminado): edificios de Audiovisual, E, K y O; Gimnasio al aire libre, gimnasio techado y explanada de Las Letras.

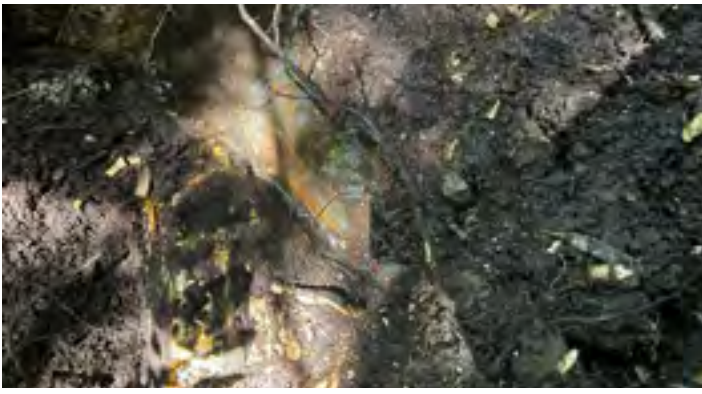
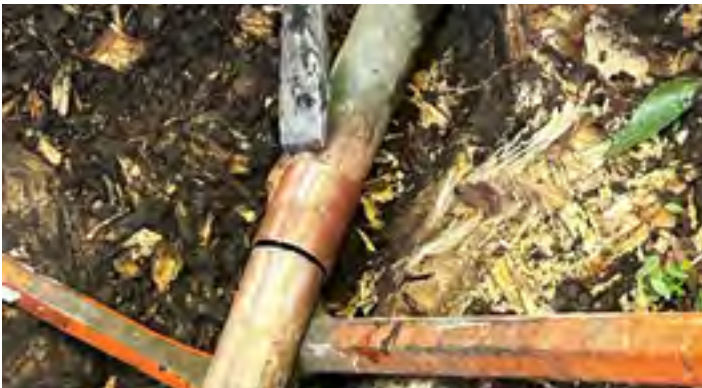
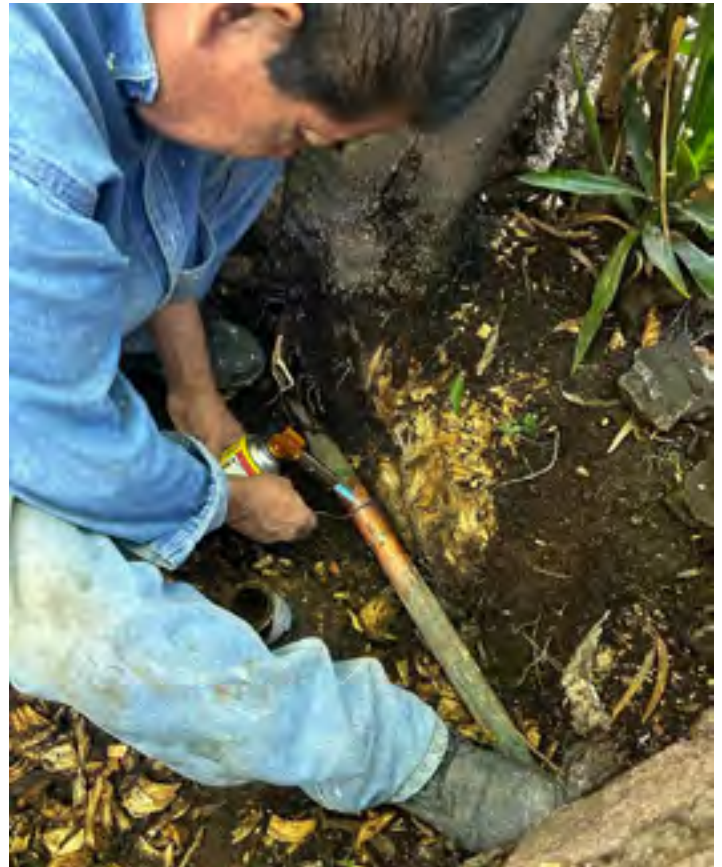
24. Reparación de fuga de agua en cabecera del edificio U.

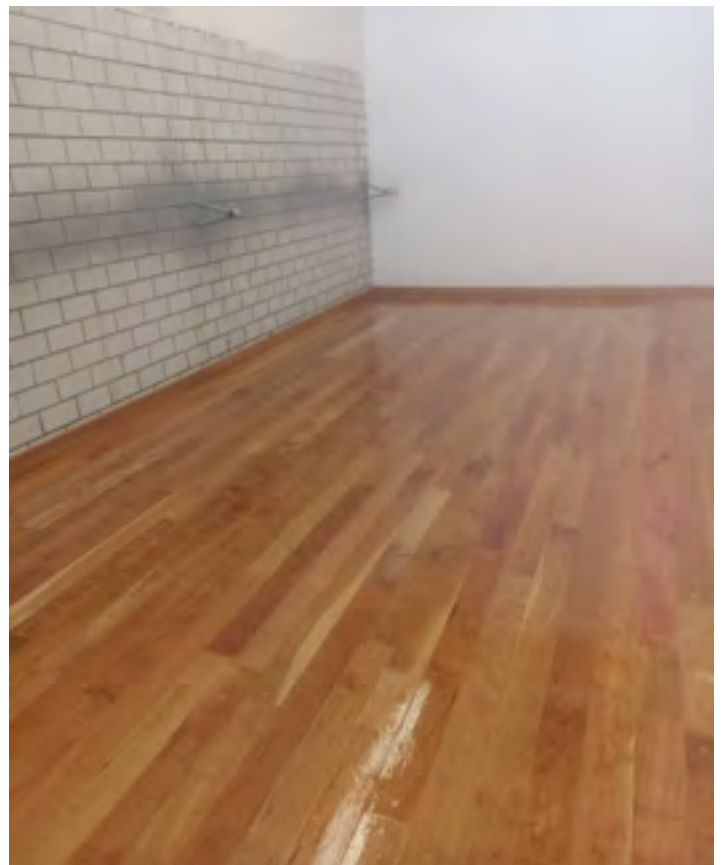
25. Renovación de la Sala de Danza: incluye cambio de duela de madera, retiro y cambio de espejos, alisamiento y pintura nueva en paredes y cubierta, sellado y retiro de ductería de aire acondicionado, colocación de piso de cerámica debajo de la duela de madera.

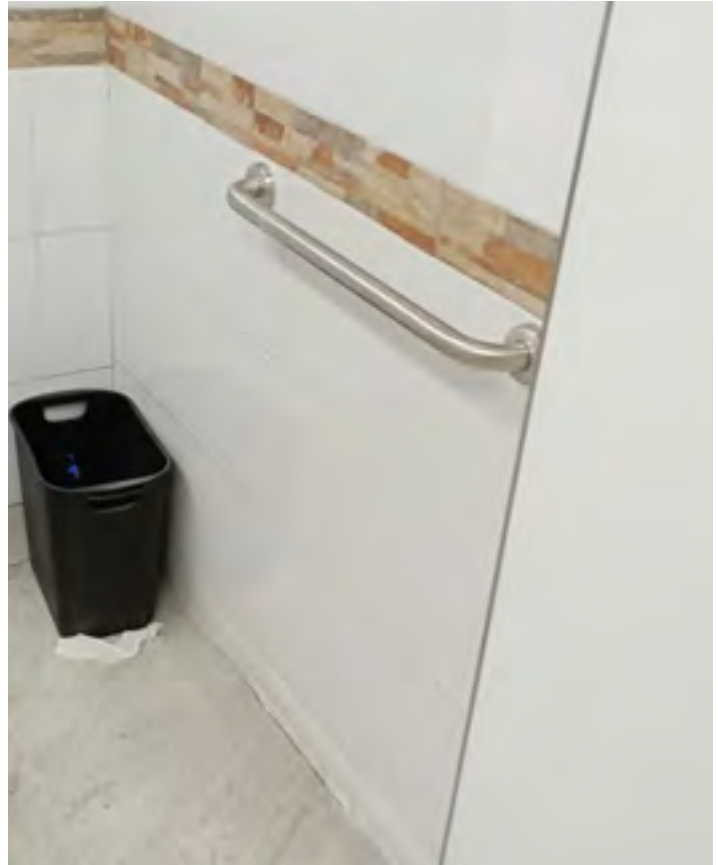
26. Colocación de barras de acero inoxidable en sanitarios para personas con capacidades diferentes.

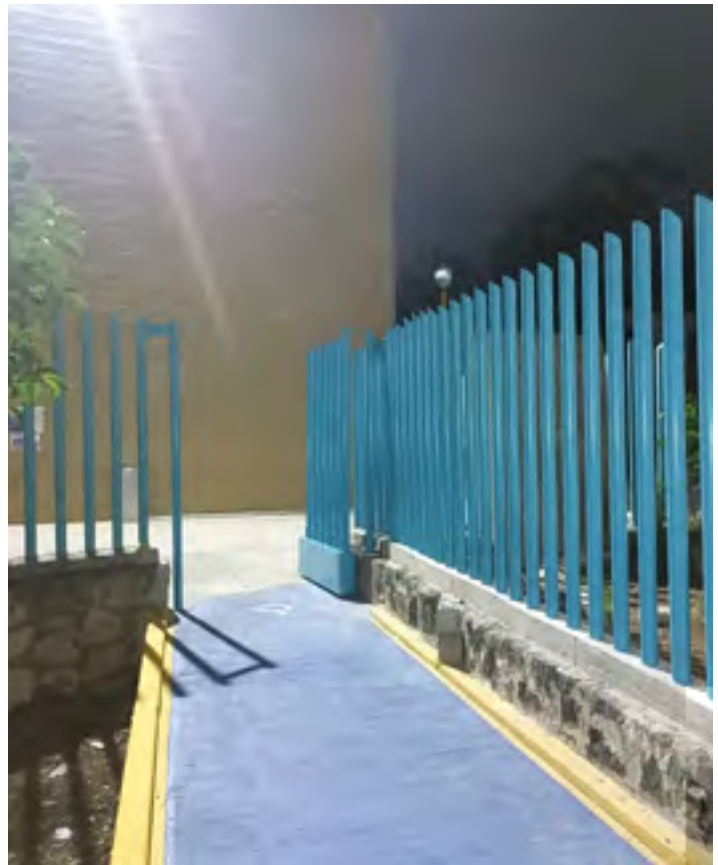
28. Puerta de acero a base de tubos cédula 30 de 3" de diámetro en acceso a Siladín.

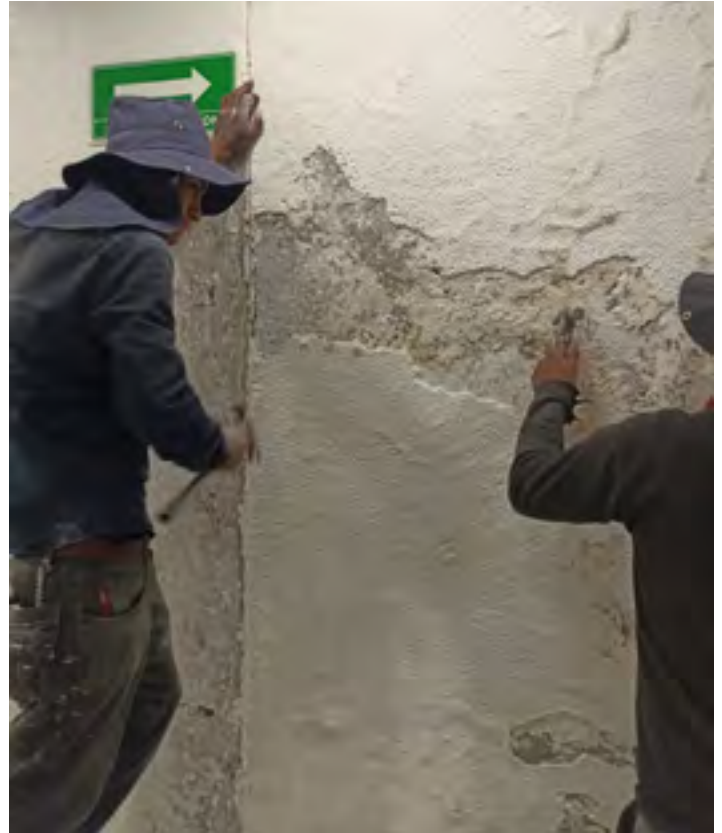
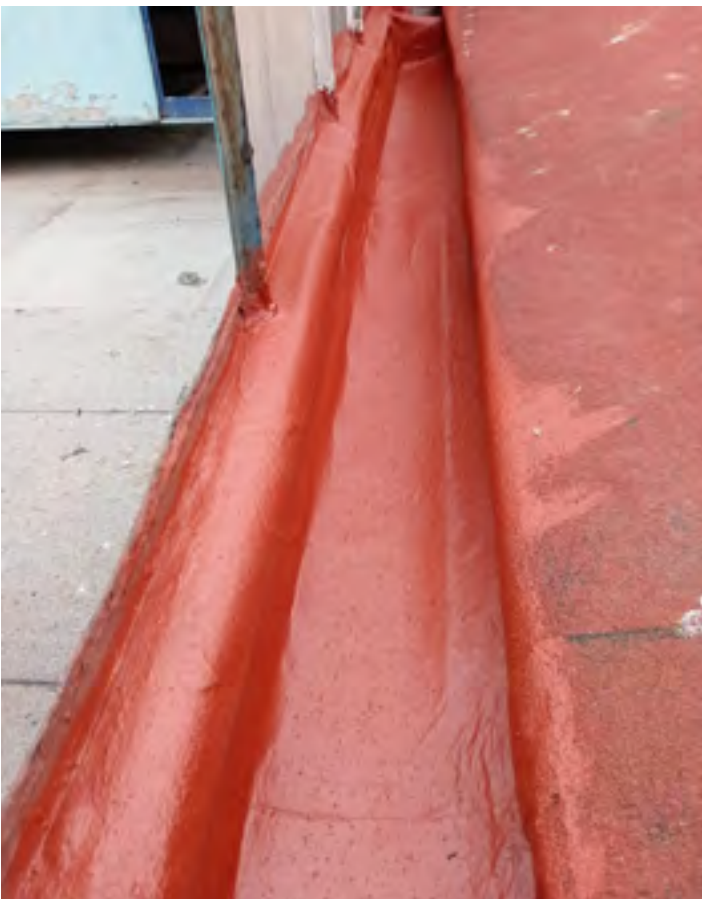
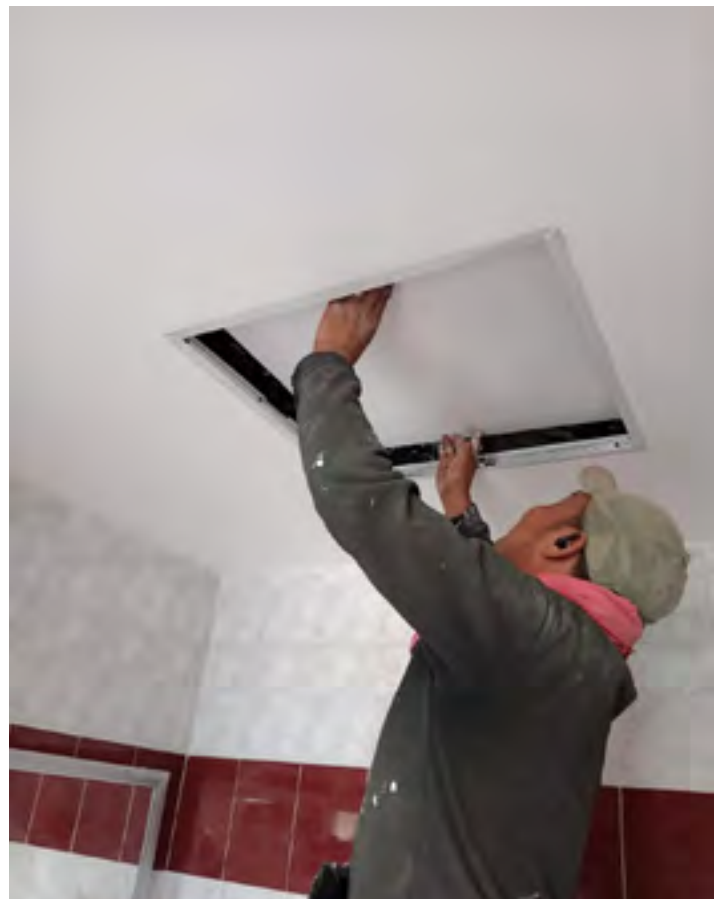
30. Rehabilitación de muro en sala de conferencias y filtraciones en losa maciza de sanitarios de profesoras en edificio de Audiovisual.

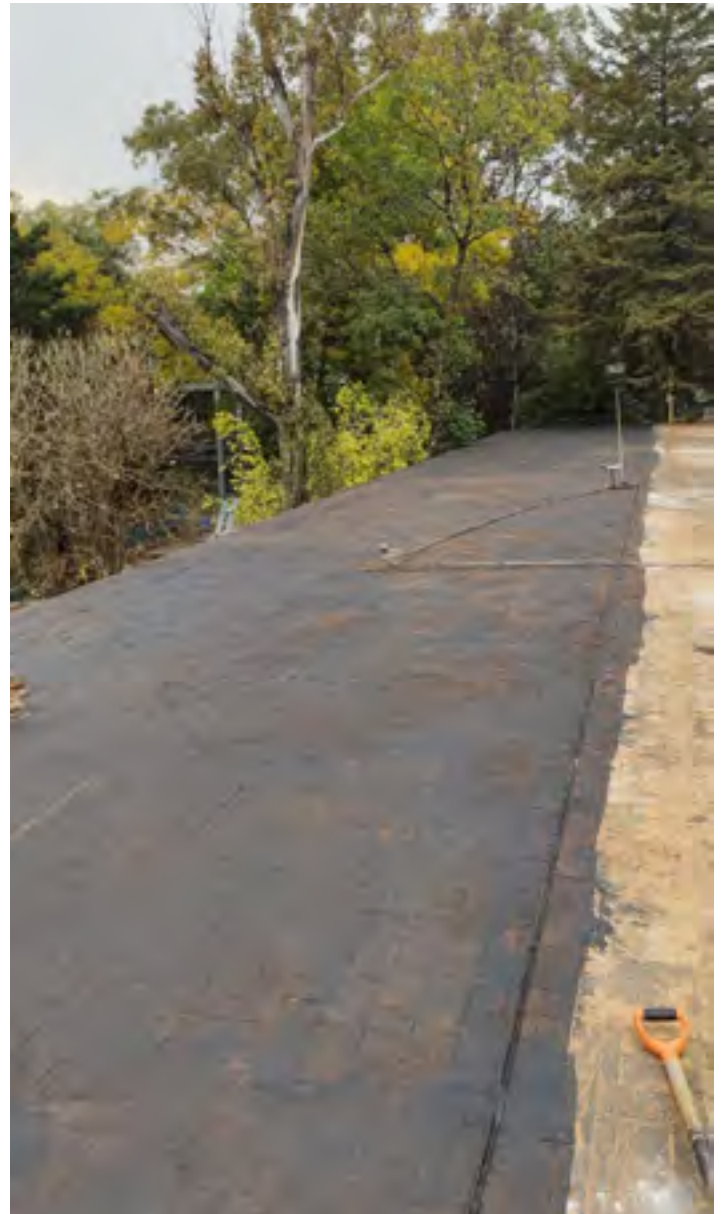
- Mantenimiento de azoteas y cambio de membrana impermeabilizante en edificio C:
100% aplicación de primer

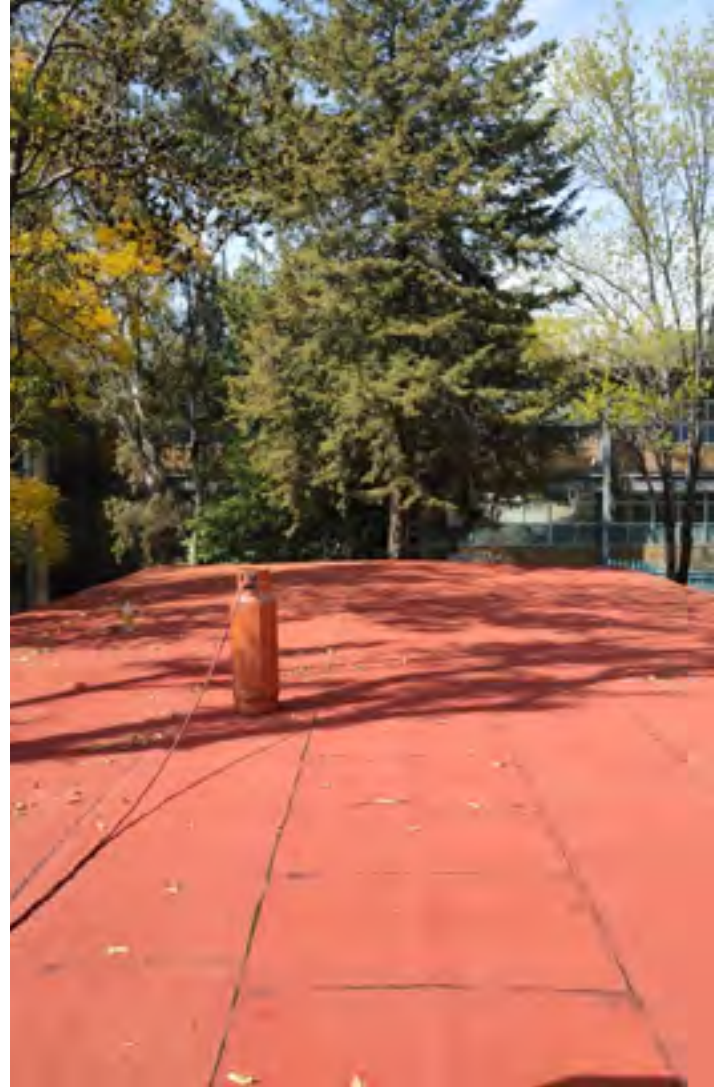
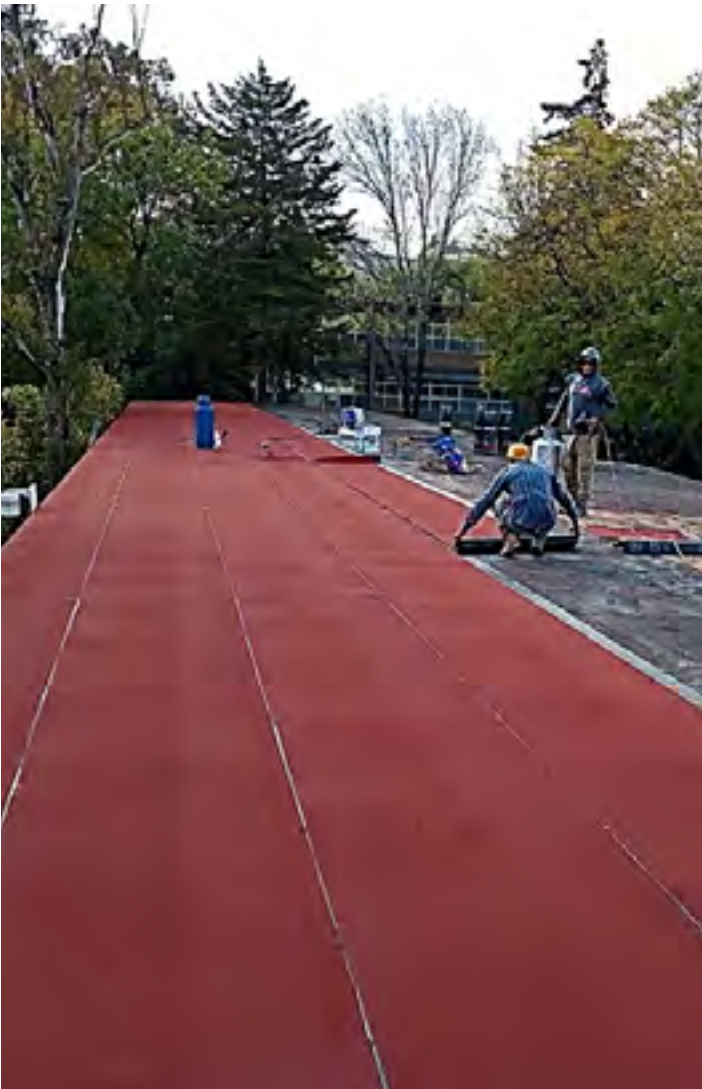
- 441 m² de sustitución de carpeta asfáltica y colocación de enladrillado nuevo.

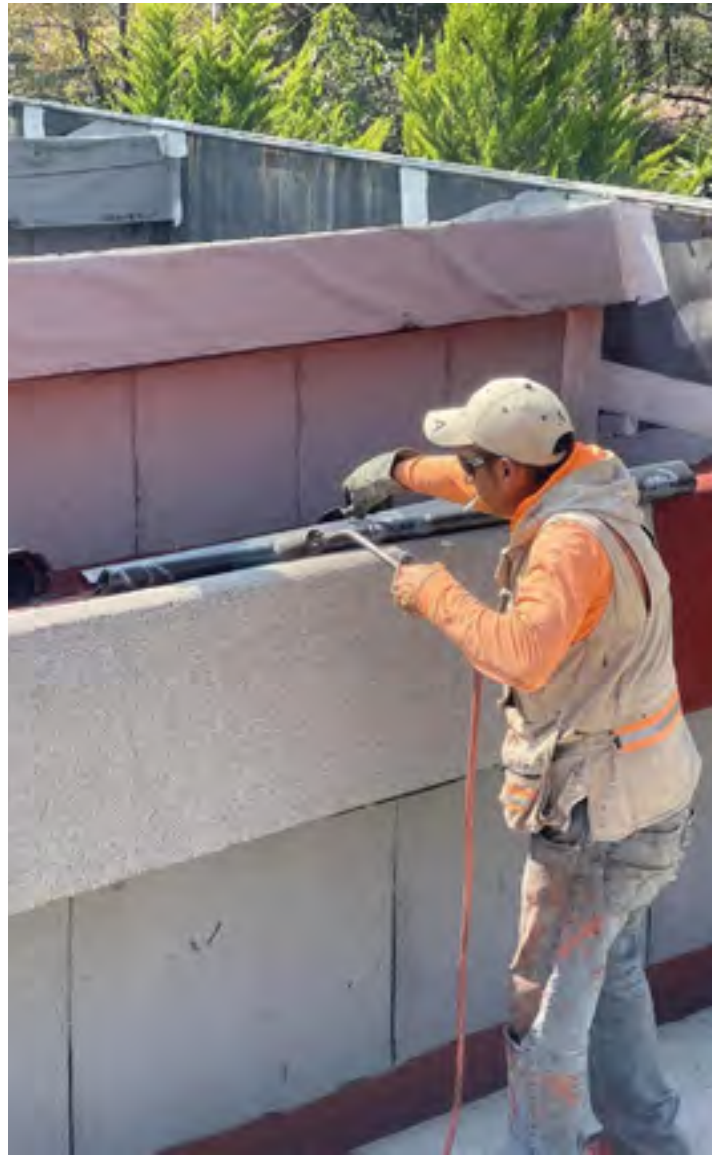
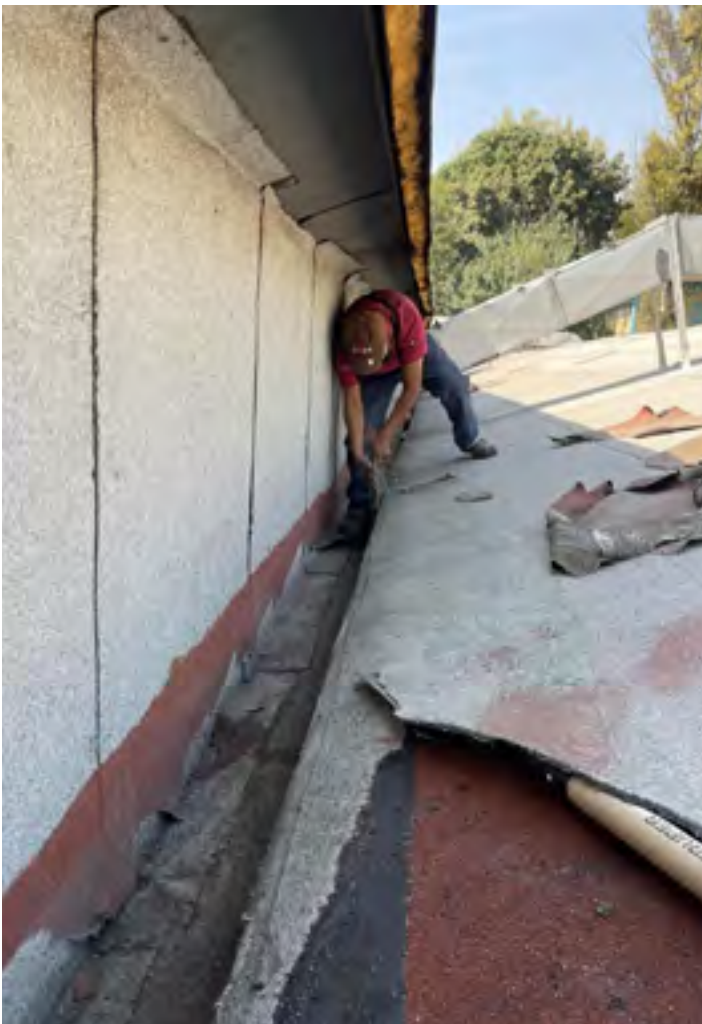
- 90% sustitución de impermeabilizante dañado

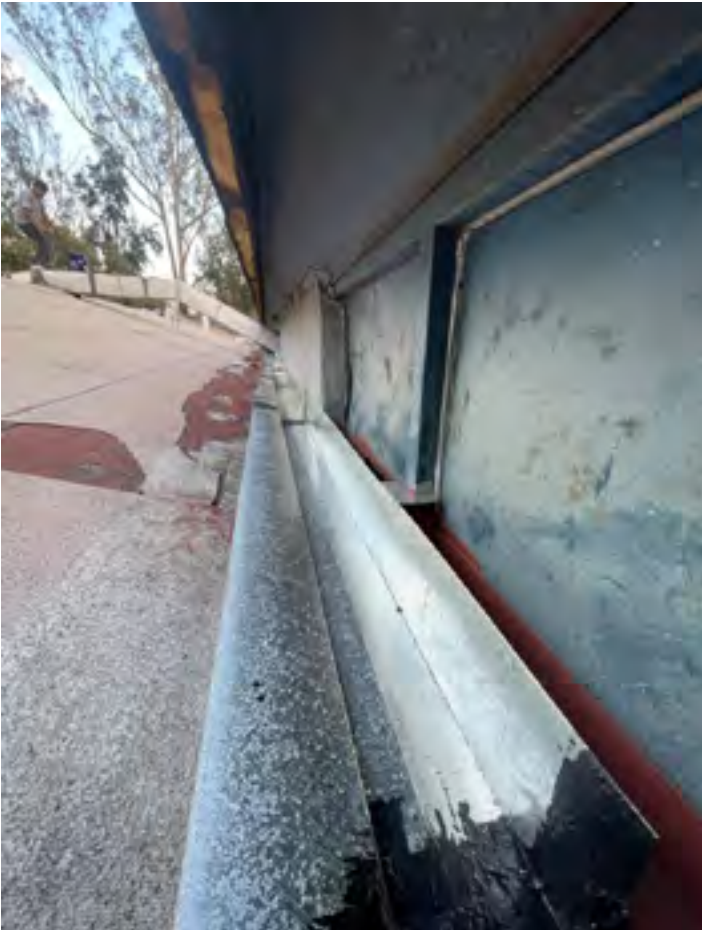
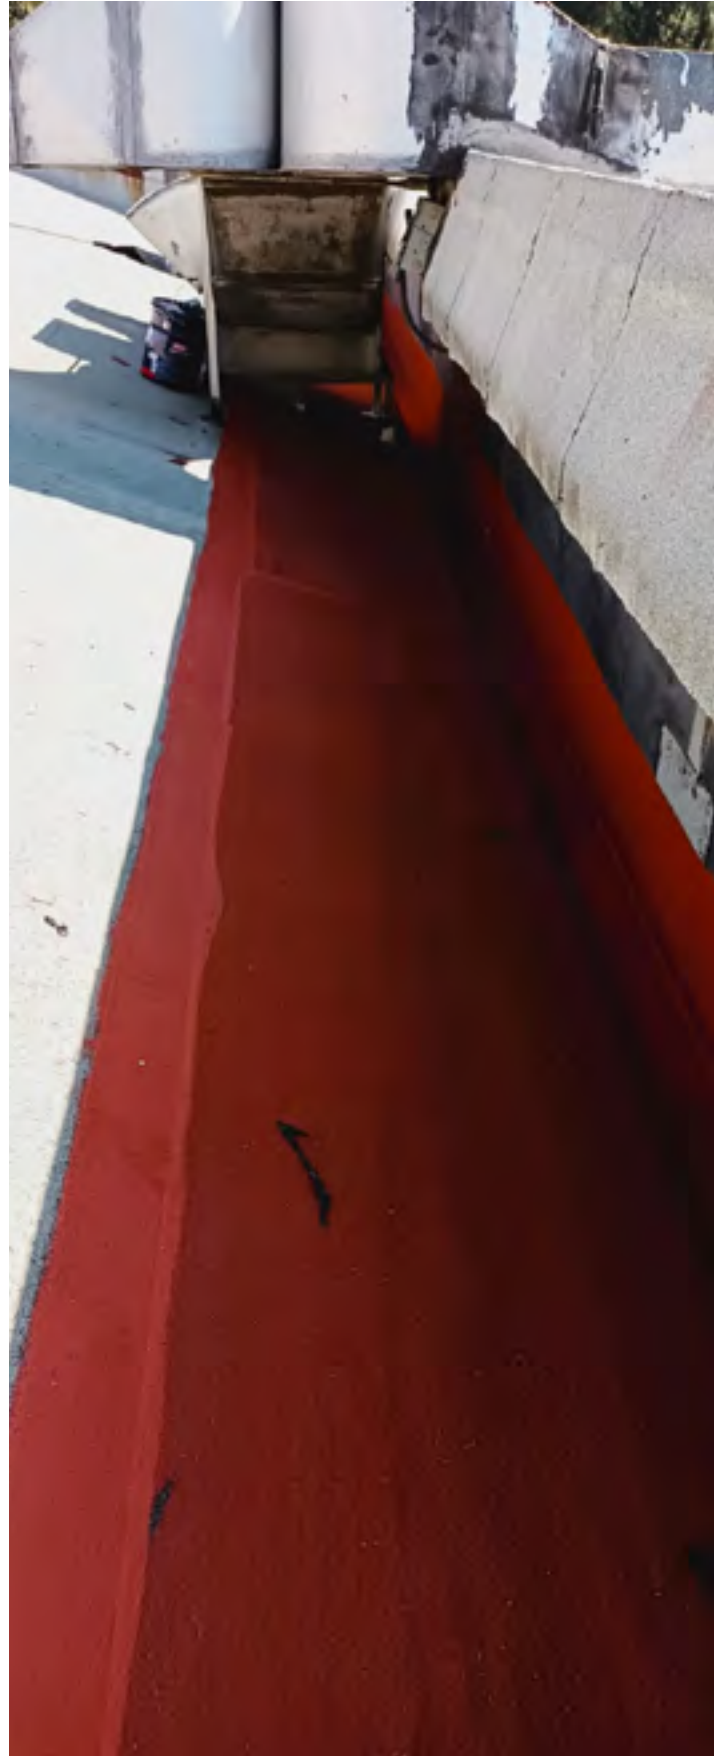
- 90% sustitución de canalones nuevos

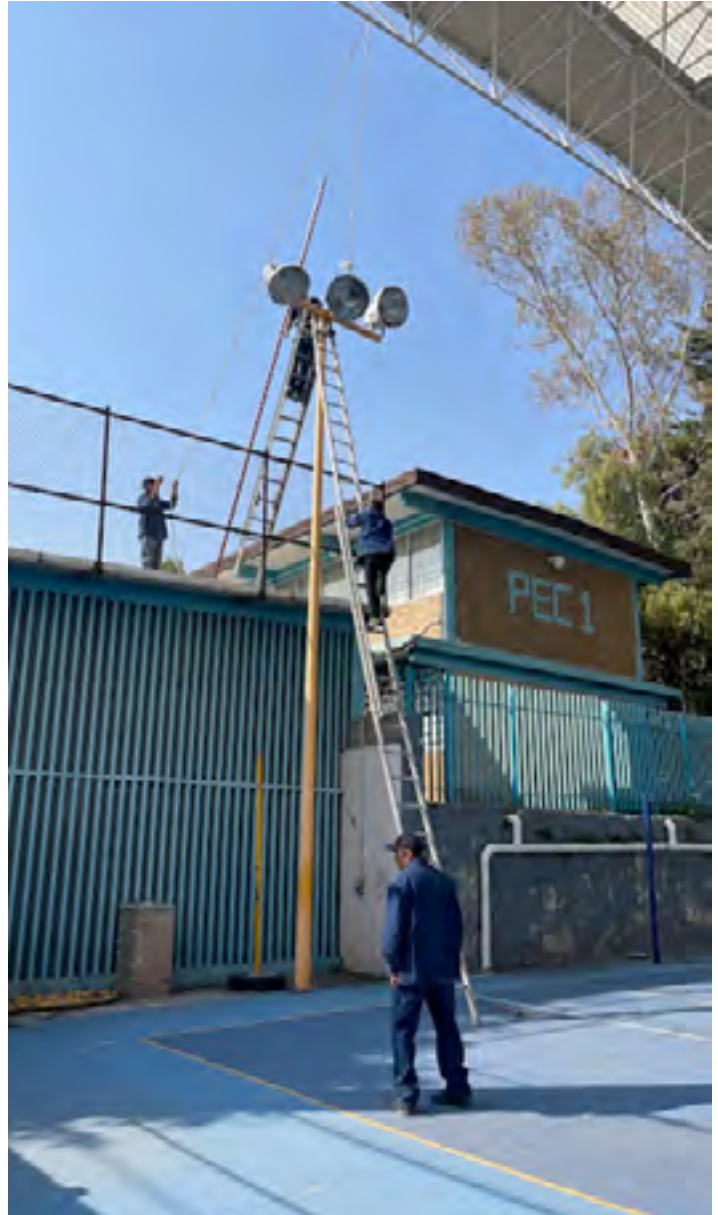
- Mantenimiento en el alumbrado de las canchas polideportivas, mejorando el sistema a 4 panel led (los cuales sustituyen a 12 reflectores de este espacio)

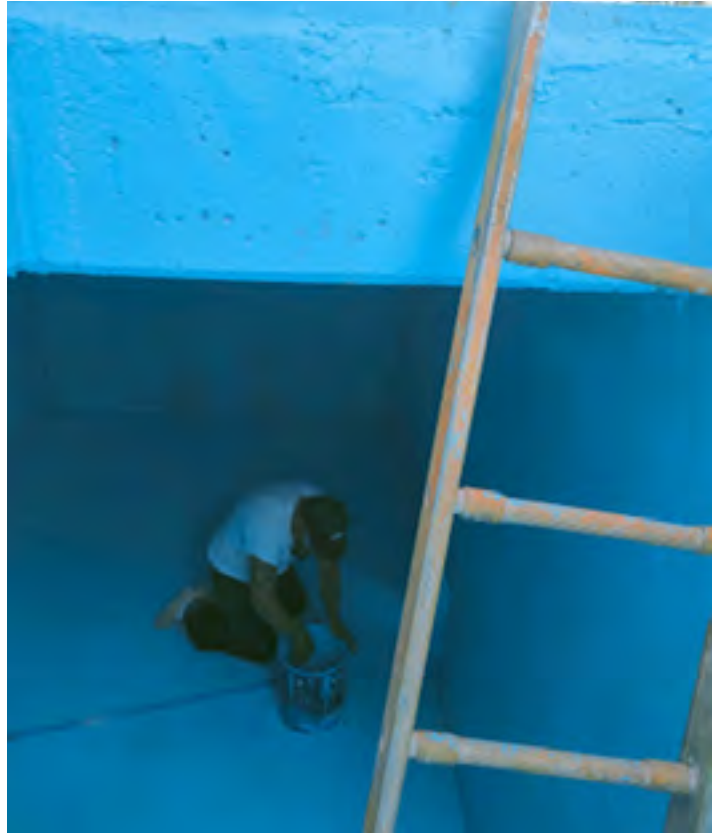
- Limpieza y pintura en la cisterna de agua del plantel: aplicación de pintura en 6 tanques de agua

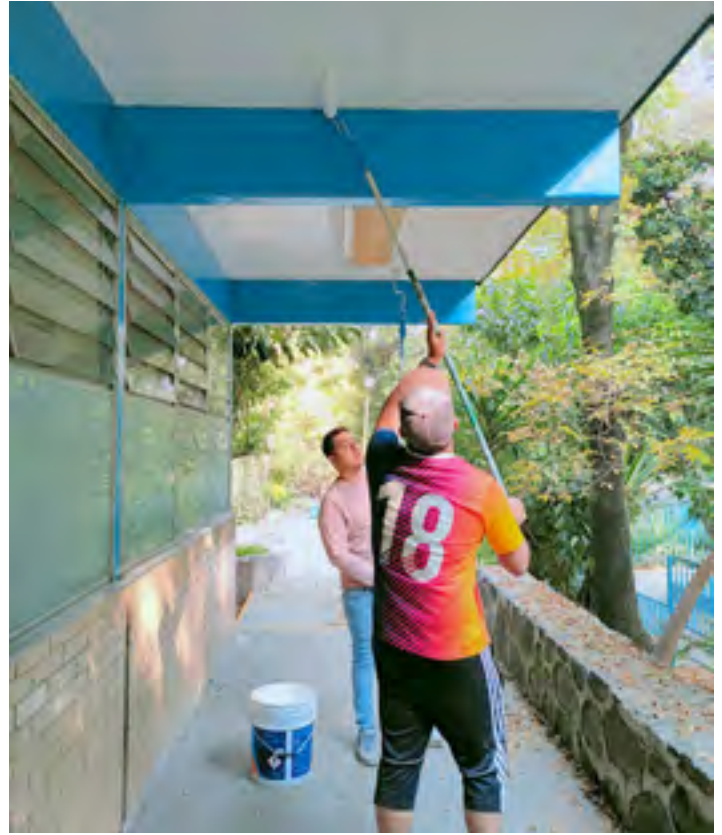
- Aplicación de pintura en 4 edificios: C, D, F y H: aplicación de 1817.00 m² de pintura esmalte en salones y laboratorios; y aplicación de 2586.00 m² de pintura vinílica en salones y laboratorios
