Órgano informativo del CCH Naucalpan, número especial, septiembre de 2023

Mantenimiento, renovación y ampliación de infraestructura del CCHN en los periodos Intersemestral 2023 e Interanual 2024

Desglose de actividades con evidencias del proceso y fin de los trabajos de las obras realizadas en el periodo interanual 2023-2024

Desglose de actividades con evidencias del proceso y fin de los trabajos de las obras realizadas en el periodo intersemestral 2023-2024

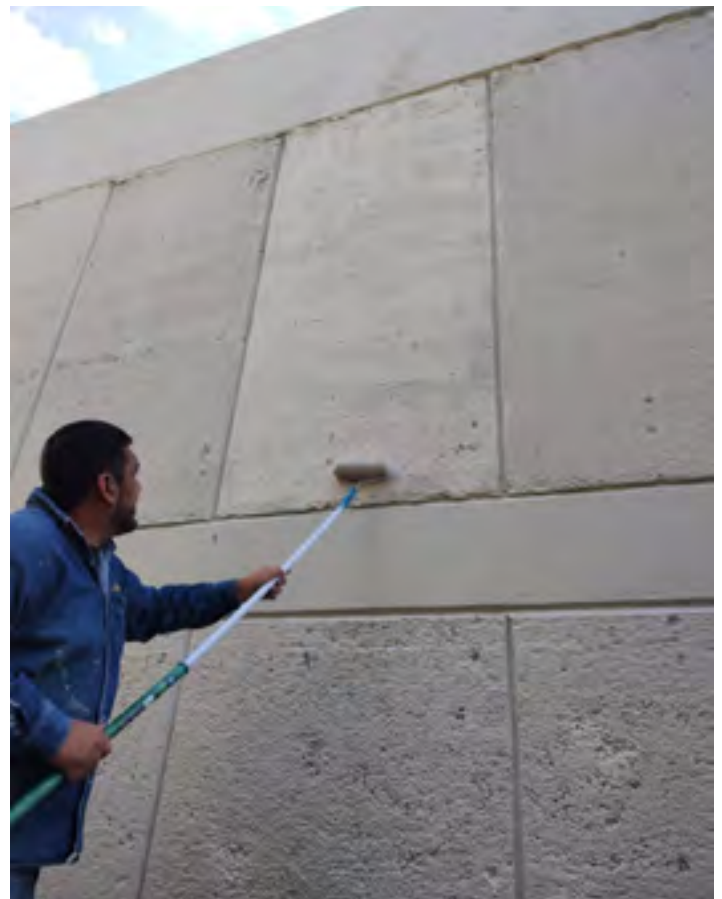
- Aplicación de 250 m² de pintura vinílica en fachadas y cubo de escaleras de la Biblioteca

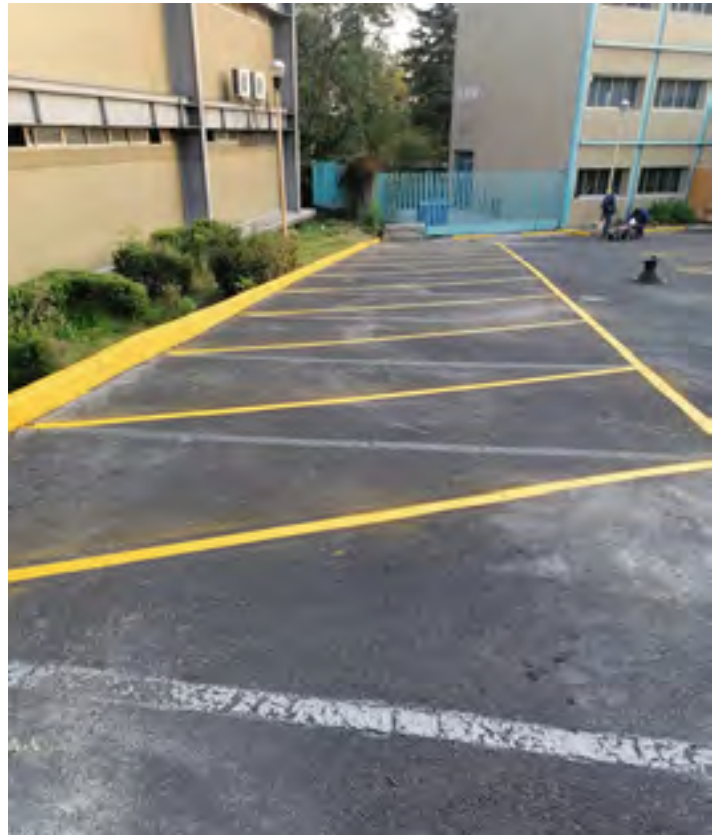
- Balizado de estacionamiento superior: balizado de 2000 ML de pintura tráfico amarilla y rotulado de 6 cajones para personas con capacidades diferentes

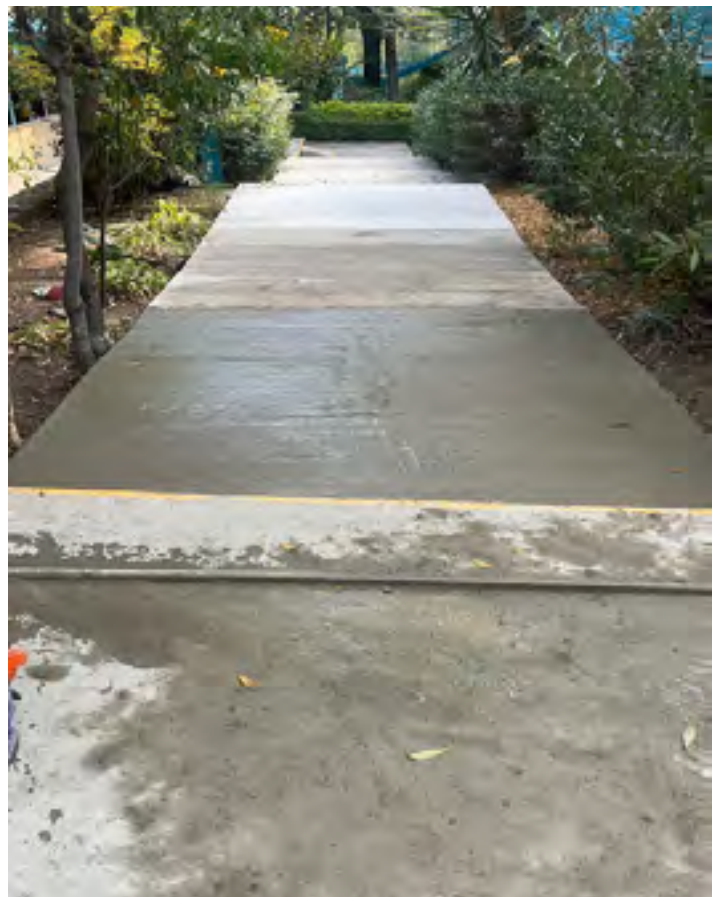
- El colado de dos firmes de concreto que fueron dañados por las raíces de árboles en los edificios Q y R; 1.6 m³ de colado de firme de concreto con refuerzo de malla electrosoldada 16 m²

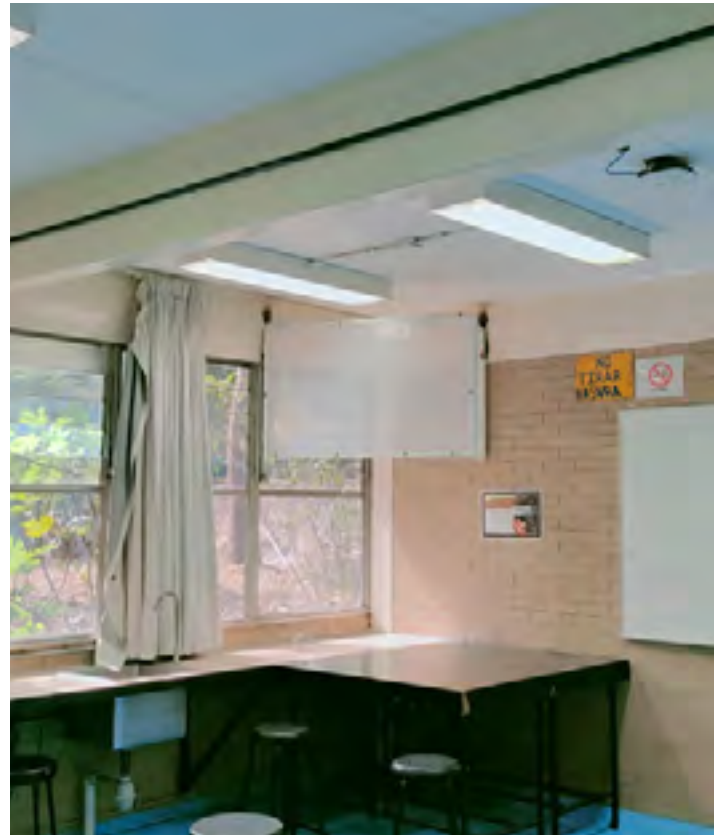
- Trabajos de elaboración y colocación de protecciones de pantallas de 65" y 55" en diversos salones y laboratorios del plantel.
- 8 protecciones de pantallas de 55"

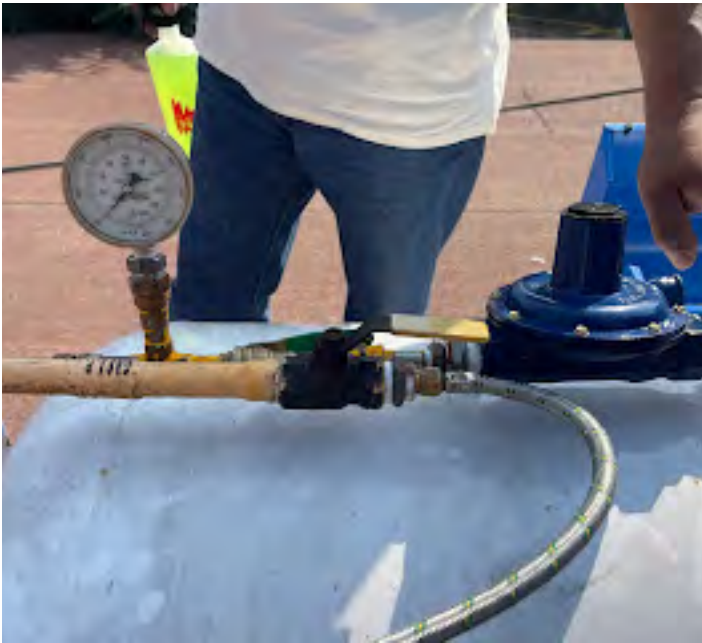
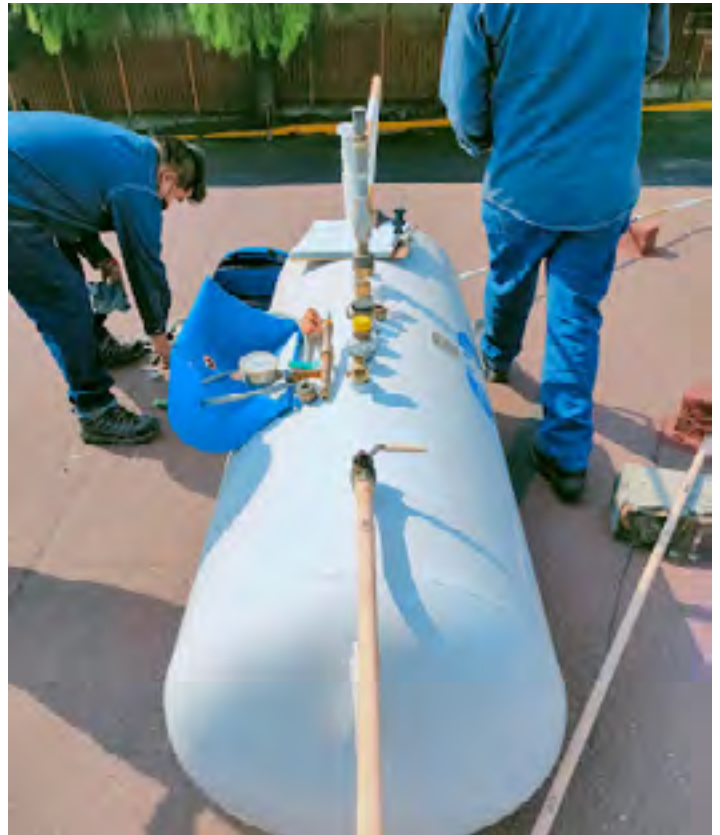
- En cuestión de seguridad se realizaron pruebas de hermeticidad en la instalación de gas que alimenta a 4 laboratorios, desde el tanque principal que se encuentra en el edificio B hasta el último laboratorio que suministra

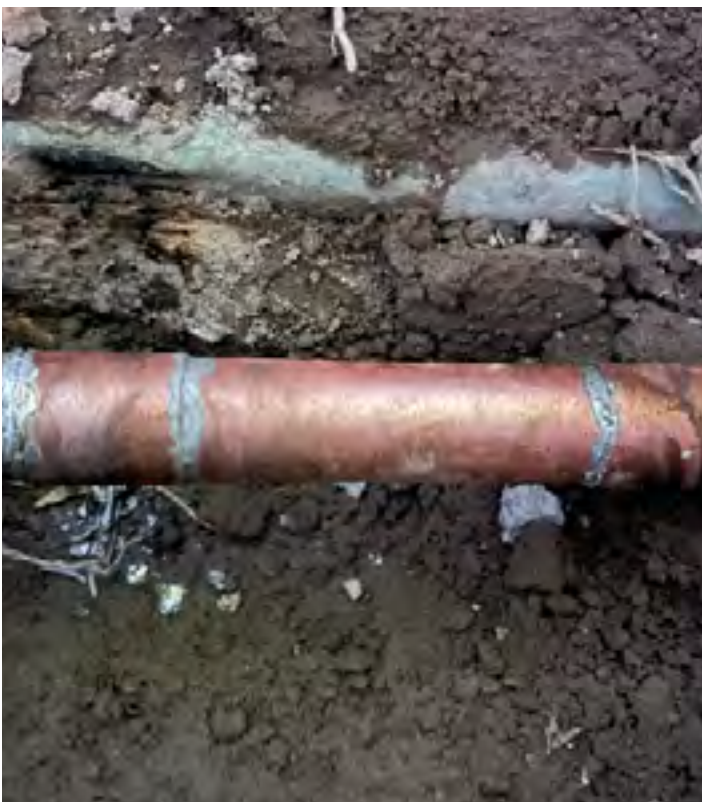
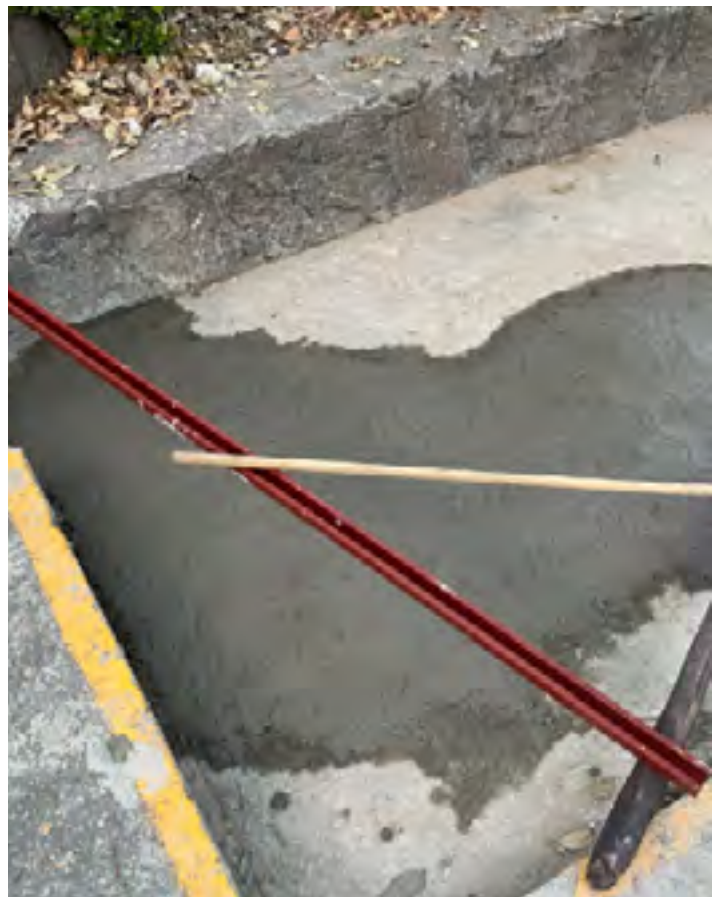
- Reparación de fuga de agua en pasillo entre el PEC 1 y edificio K: sustitución de 60 cm de tubería de cobre de 1"
