Órgano informativo del CCH Naucalpan, número especial, septiembre de 2023

Mantenimiento, renovación y ampliación de infraestructura del CCHN en los periodos Intersemestral 2023 e Interanual 2024

Desglose de actividades con evidencias del proceso y fin de los trabajos de las obras realizadas en el periodo interanual 2023-2024

Desglose de actividades con evidencias del proceso y fin de los trabajos de las obras realizadas en el periodo intersemestral 2023-2024

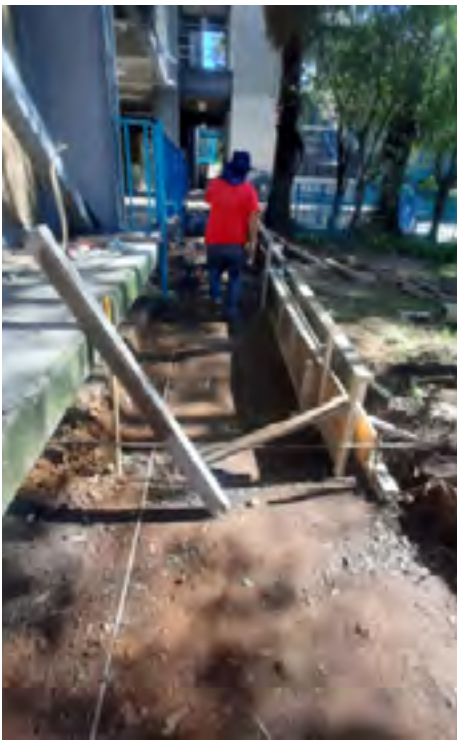
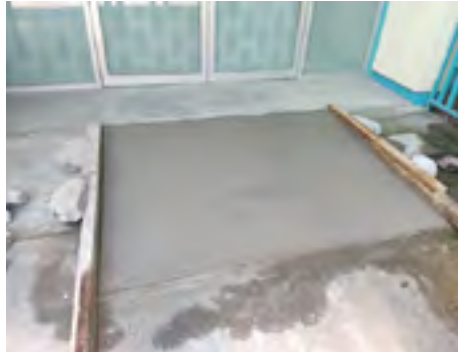
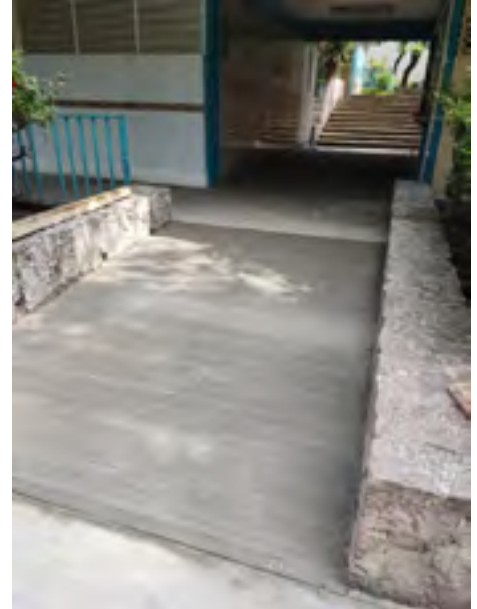
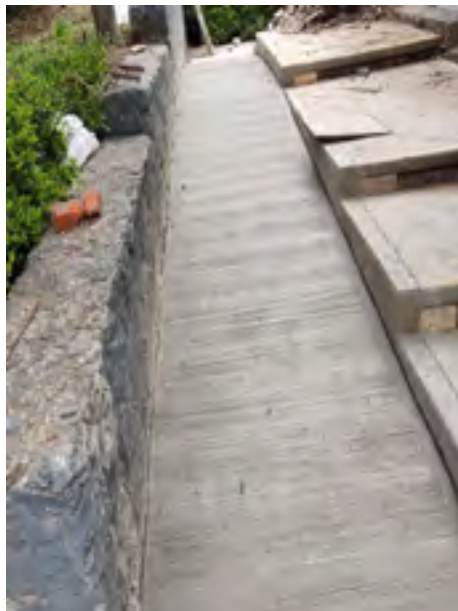
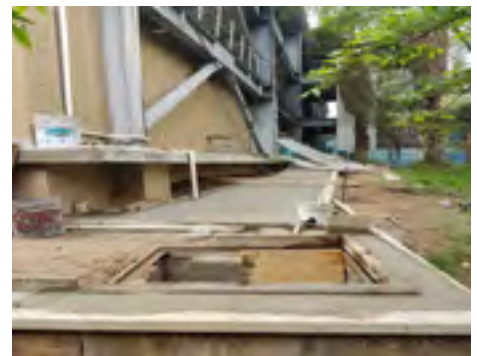
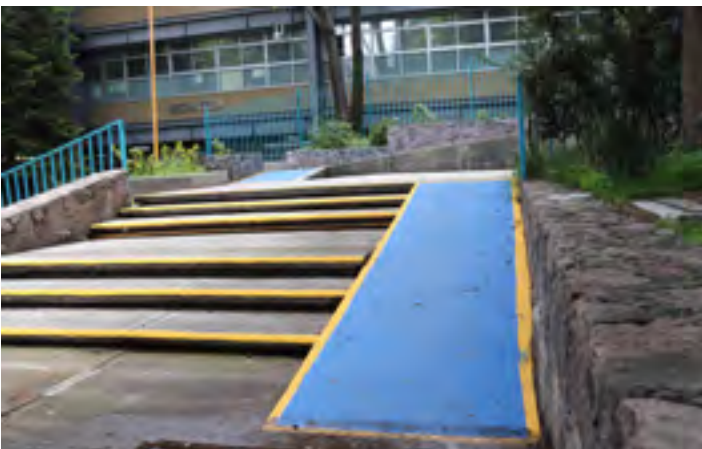
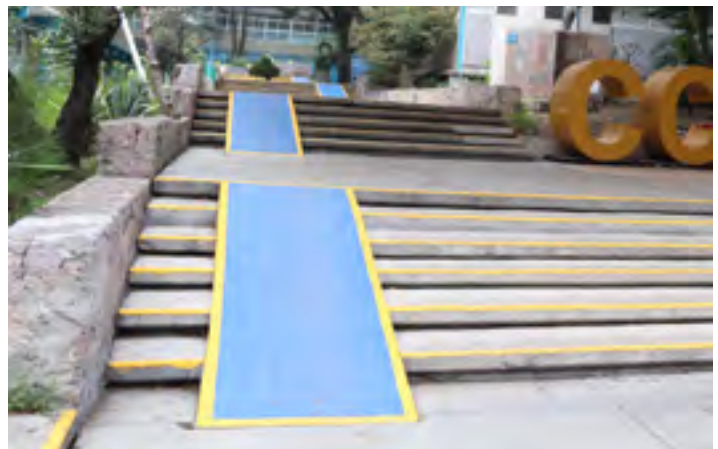
- 1. Mantenimiento a rampas de acceso para personas con capacidades diferentes que incluyen trabajos de albañilería, herrería y pintura. Edificio Siladín, Edificio Audiovisual, Edificio W, Sanitarios K, Sanitarios T, Edificio I, Acceso principal.

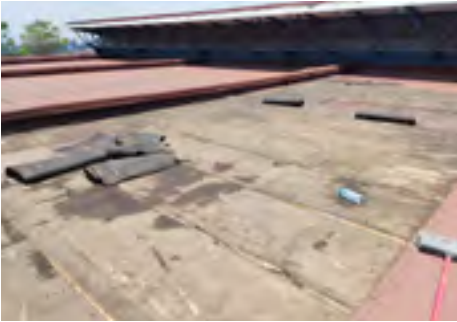
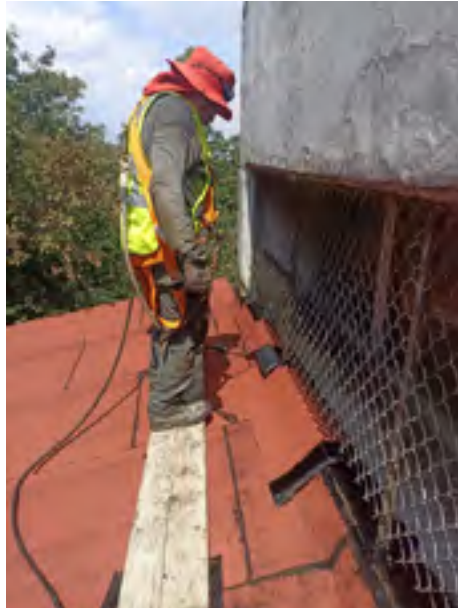
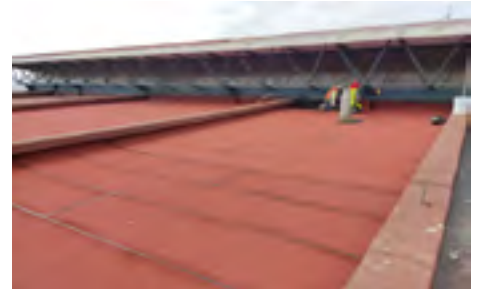
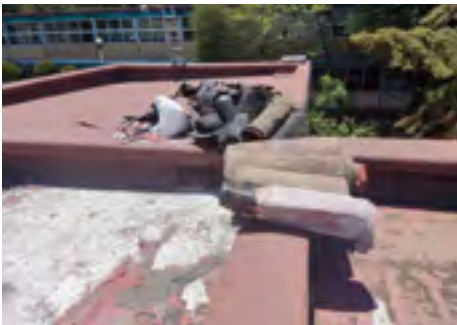
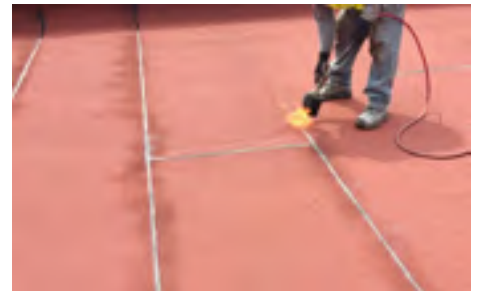
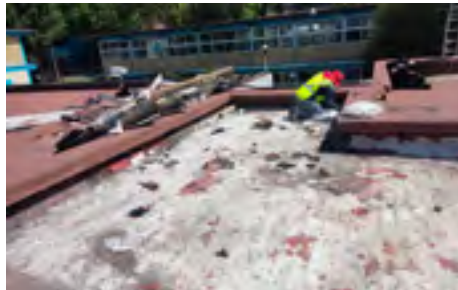
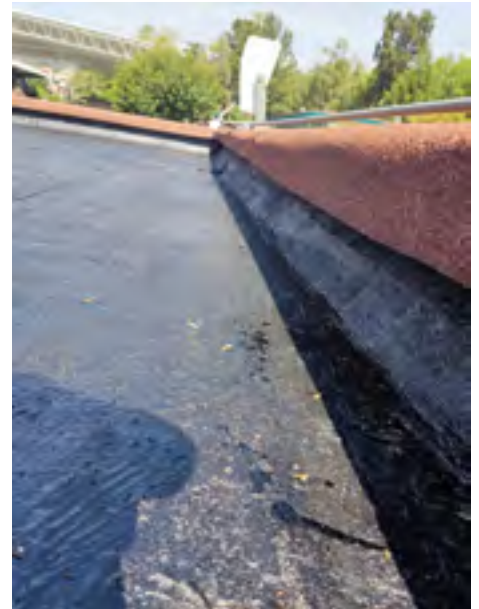
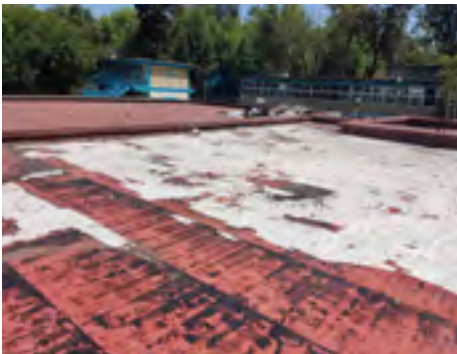
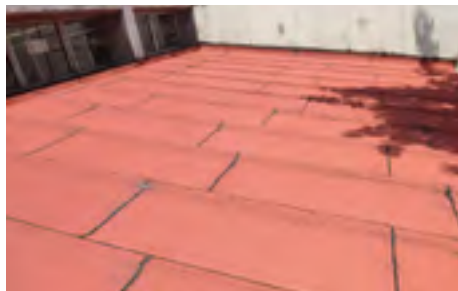
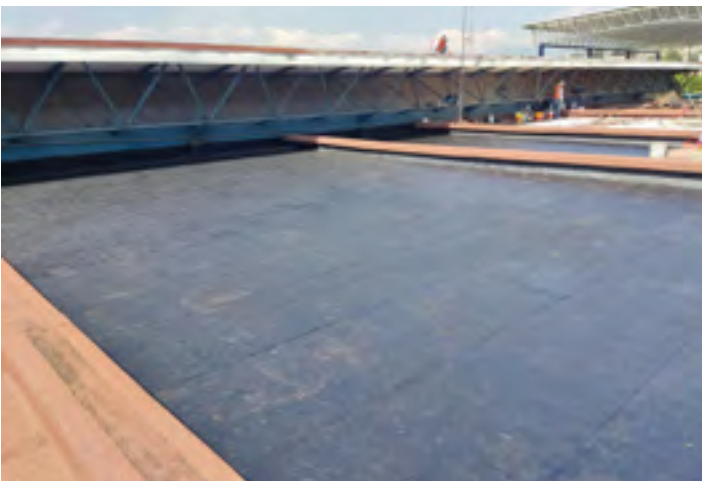
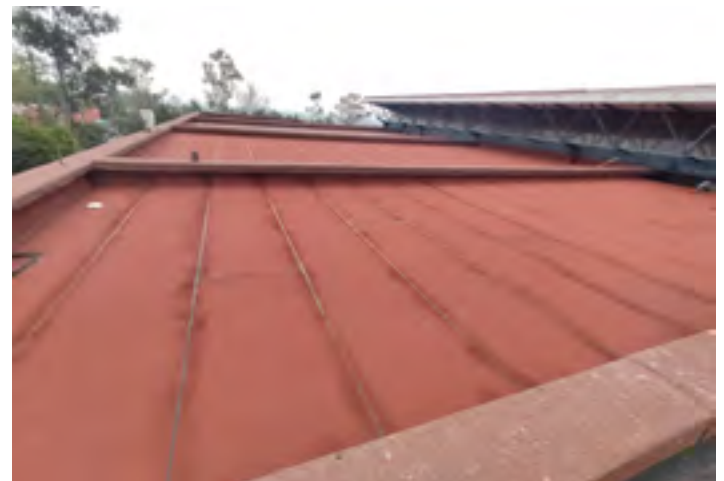
2. Mantenimiento a losa maciza en azotea de biblioteca que cubre el área de consulta, incluye trabajos de impermeabilización y albañilería: 520 m² totales, 100% trabajo terminado.

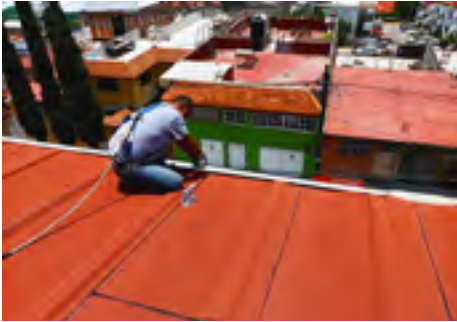
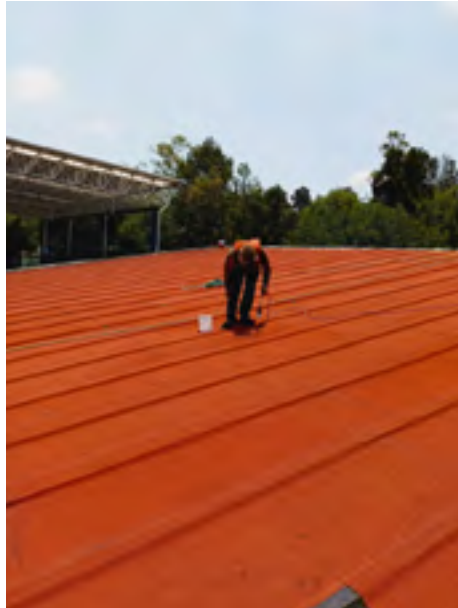
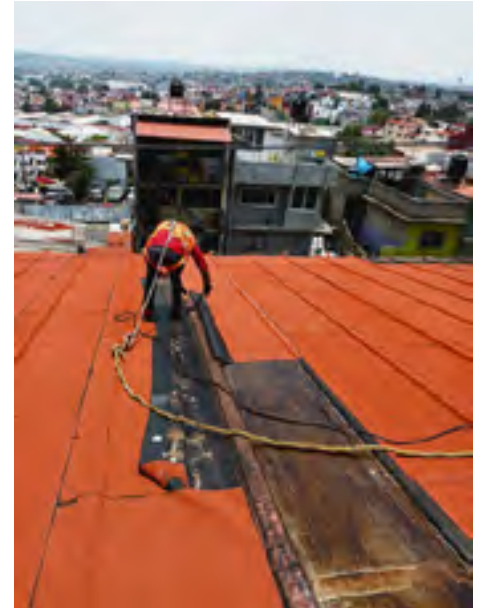
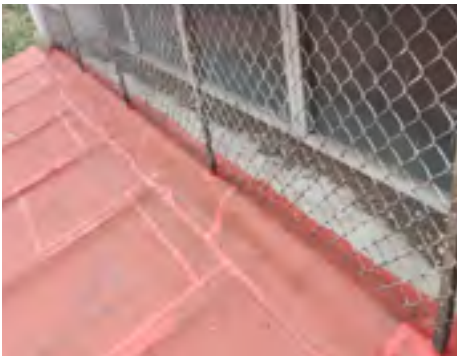
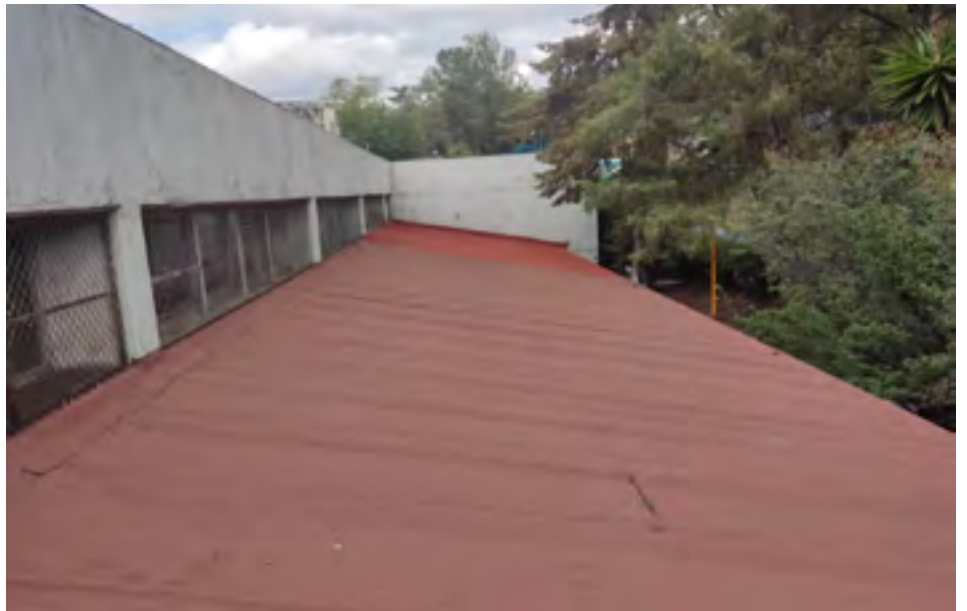
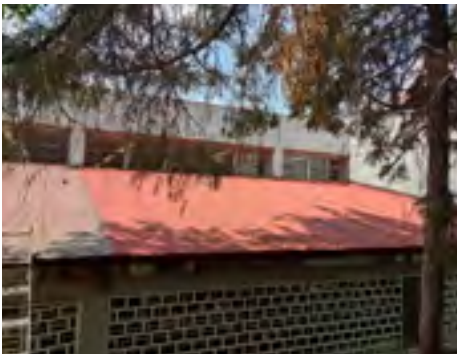
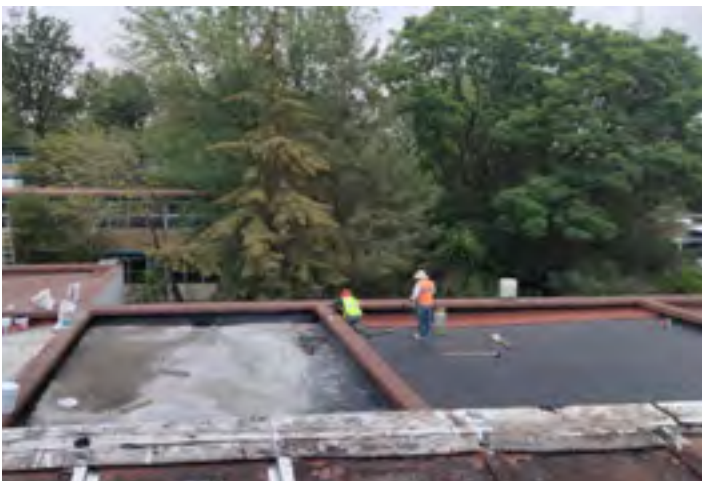
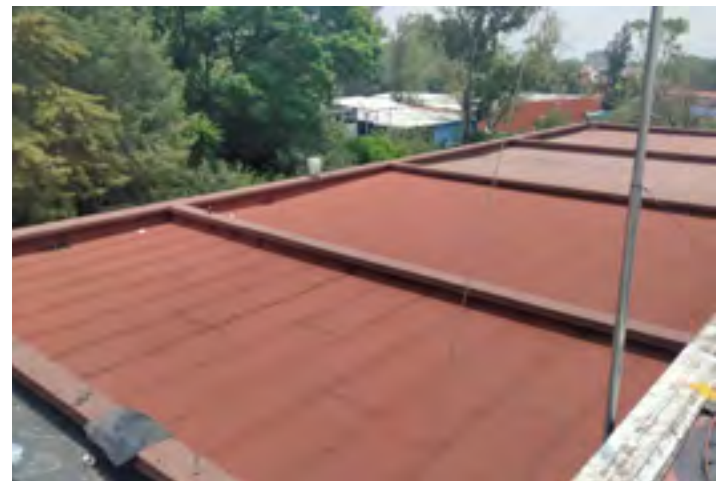
3. Mantenimiento a membrana prefabricada de multipanel en azotea de biblioteca: 1,303 m² totales, 100% trabajo terminado.

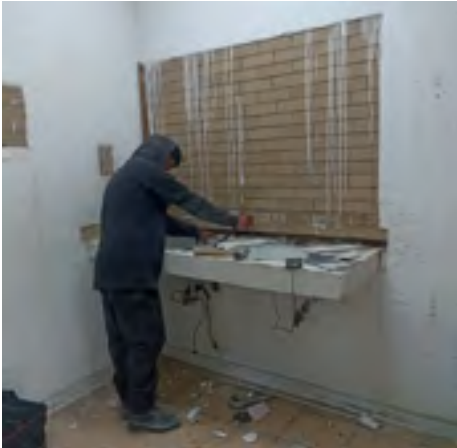
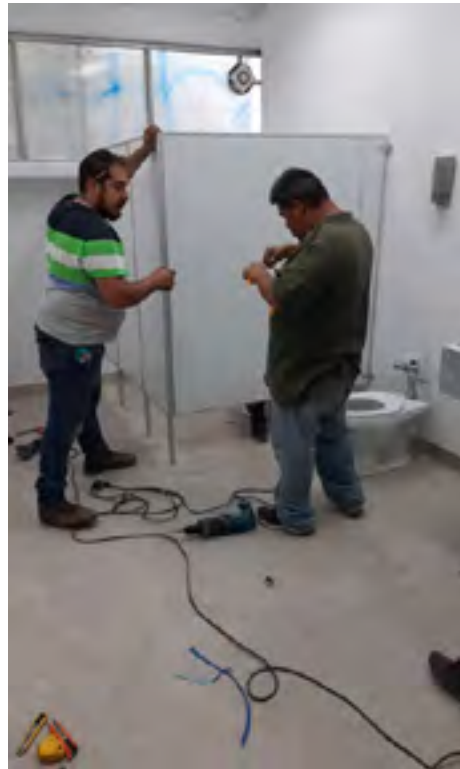
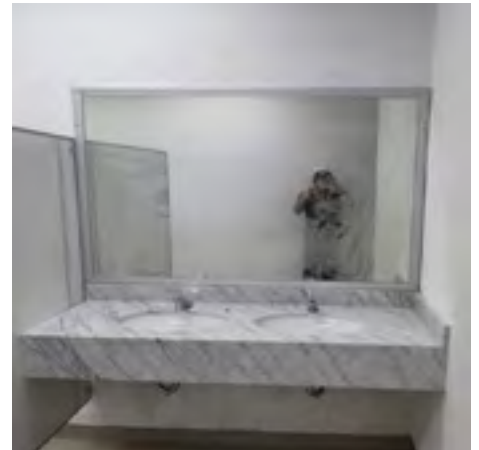
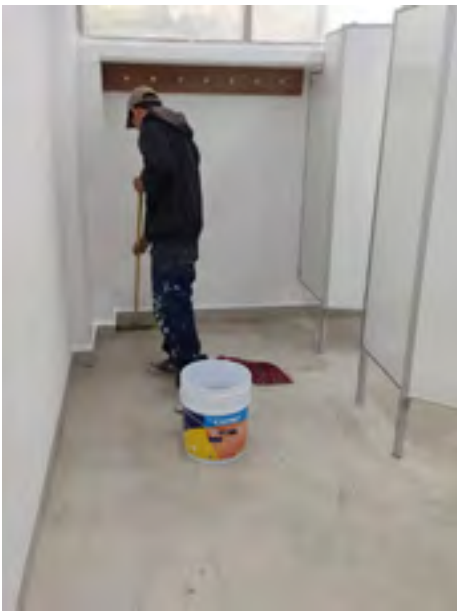
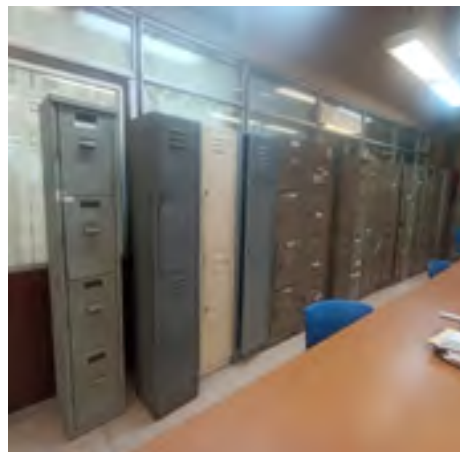
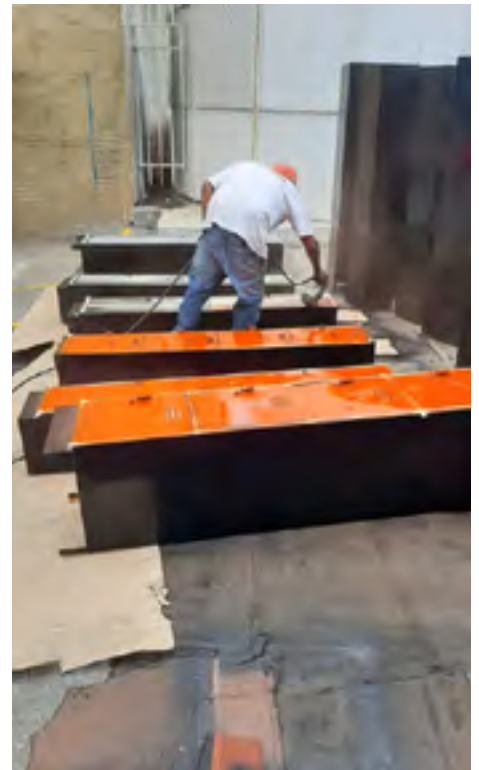
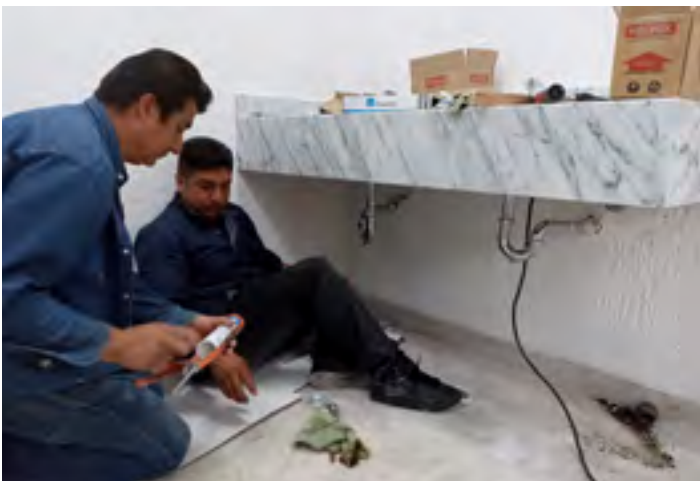
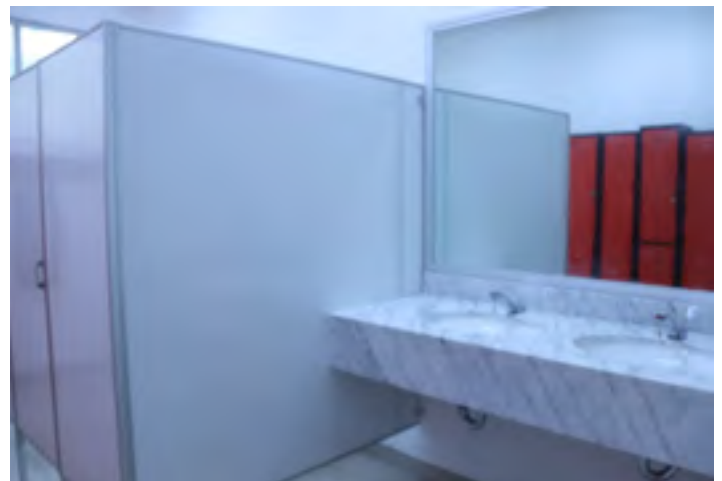
4. Mantenimiento a sanitarios de biblioteca, que incluyen trabajos de albañilería, plomería y herrería. 100% trabajo terminado.

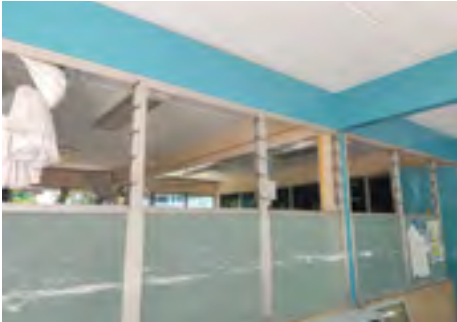
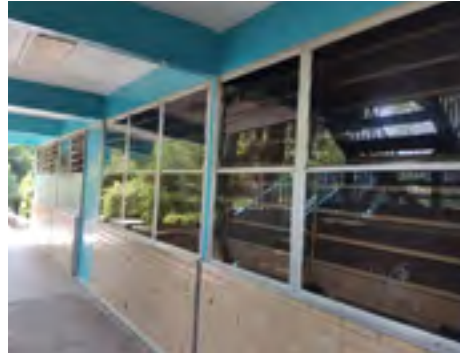
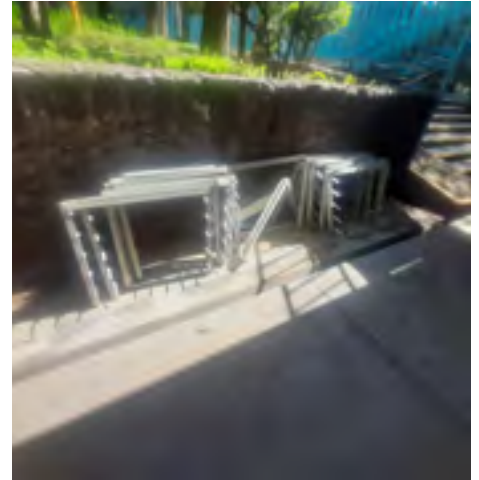
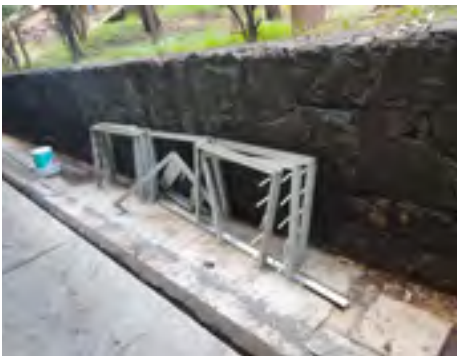
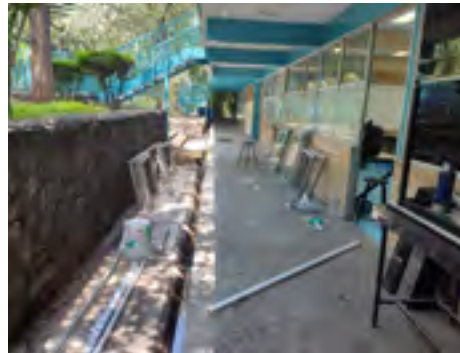
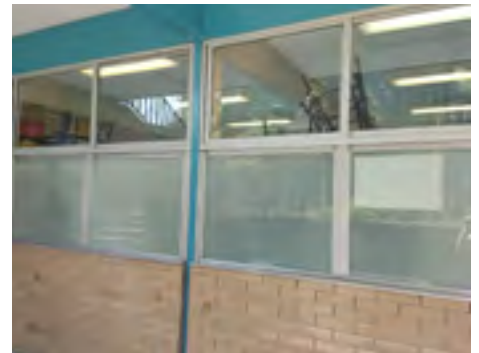
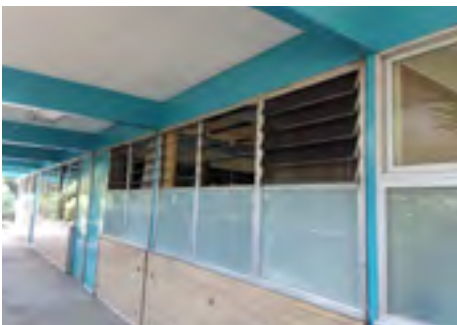
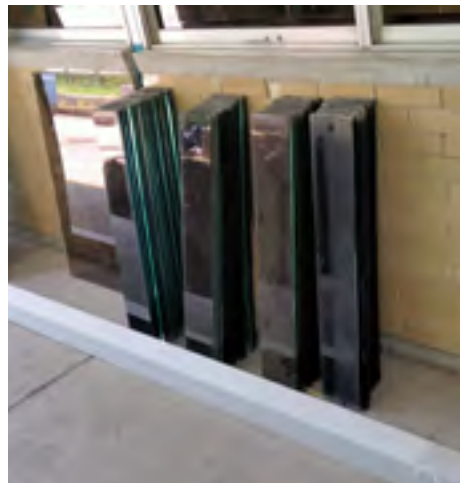
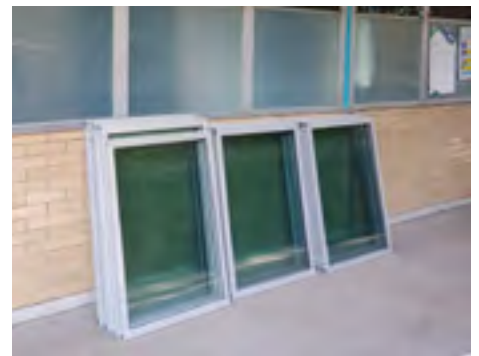
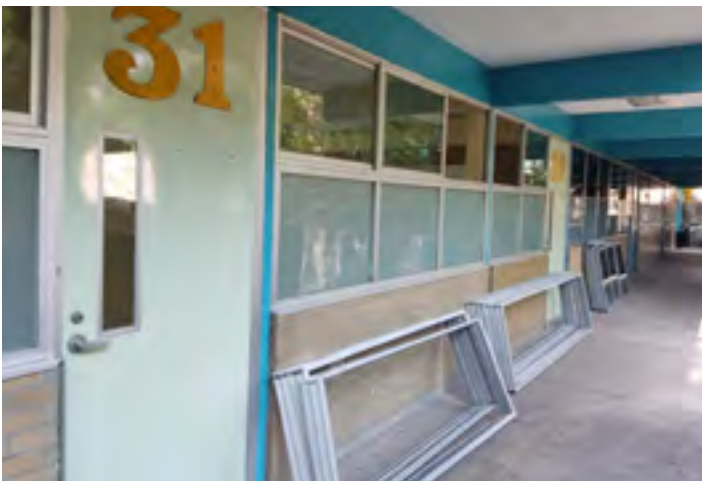
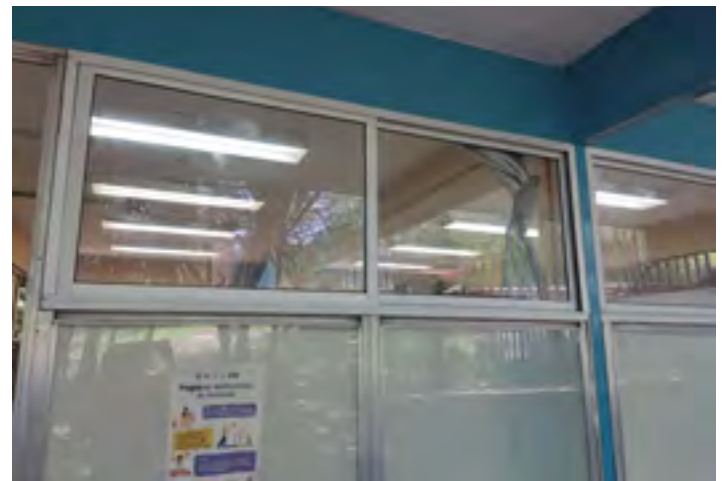
5. Mantenimiento a cancelería en laboratorios curriculares de los edificios F, H e I: 78.84 m² totales, 100% trabajo terminado. Laboratorios 6, 8, 9, 10 y 11 en secciones A y B.

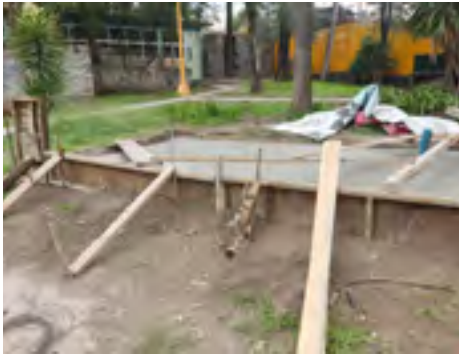
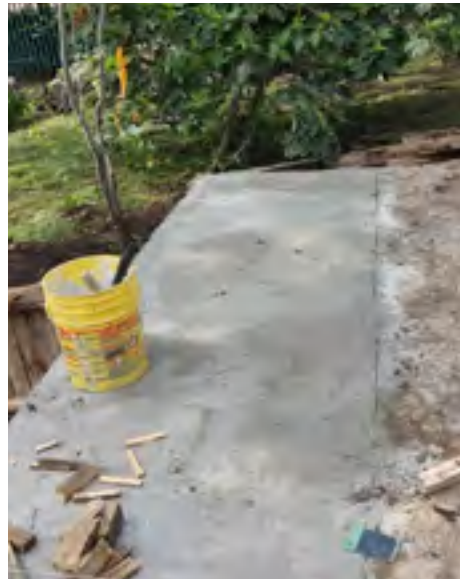
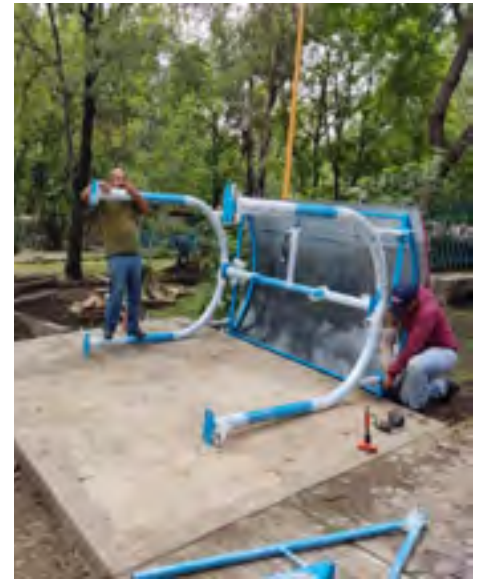
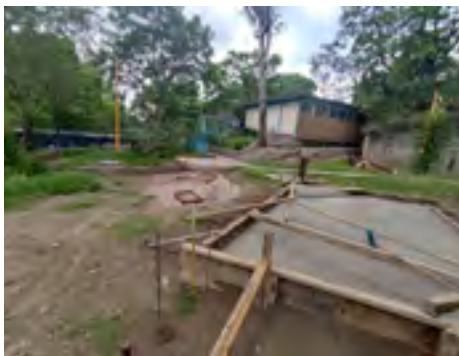
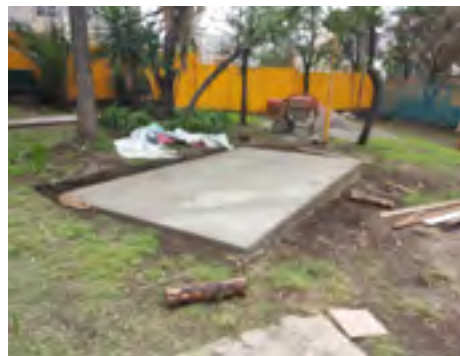
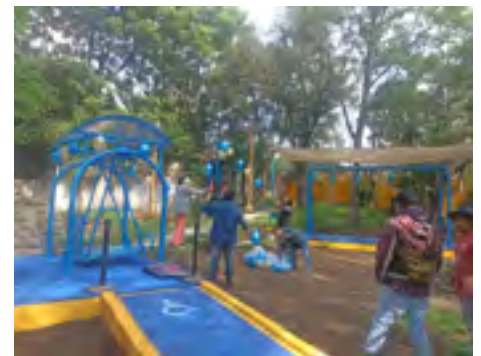
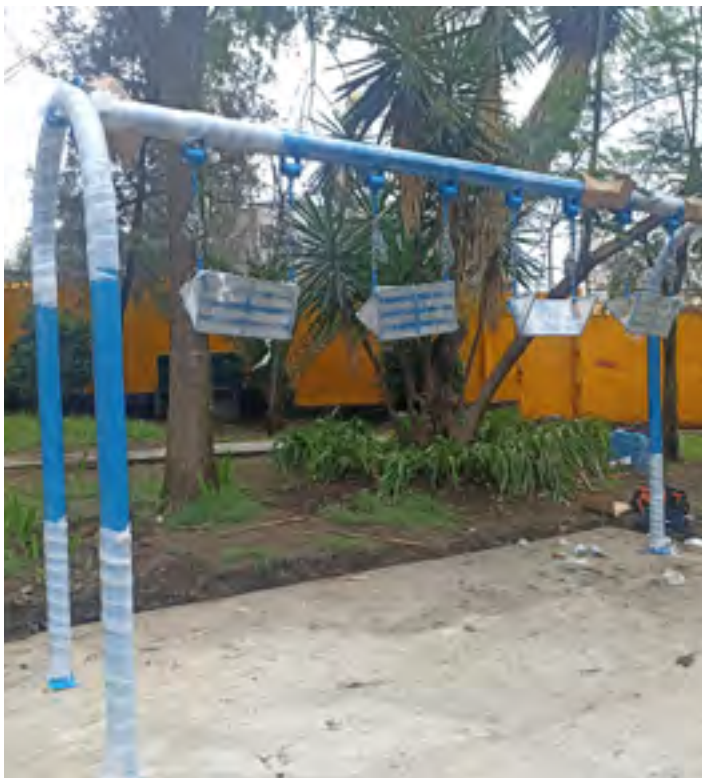
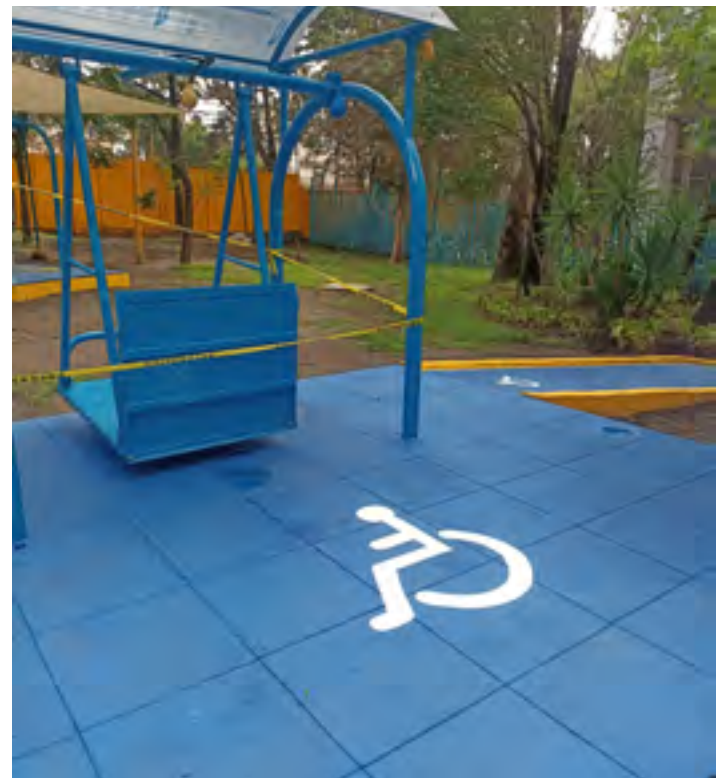
6. Mantenimiento del espacio lúdico que incluye firme de concreto e instalación de columpios: 29m² de firme de concreto, armado, suministro y colocación de columpios. 100% trabajo terminado (Edificio W).

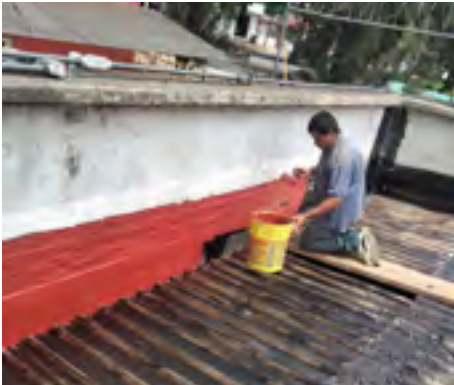
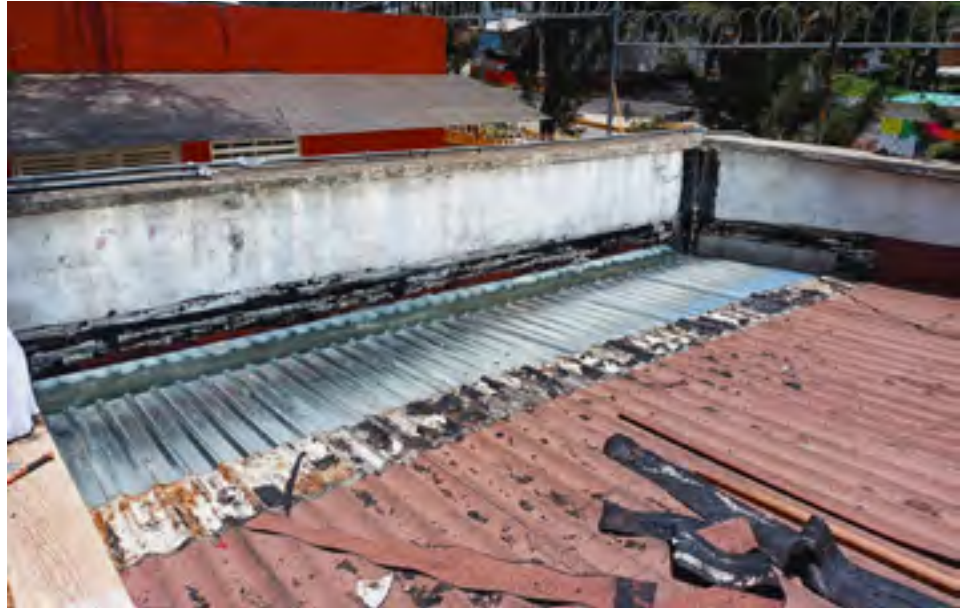
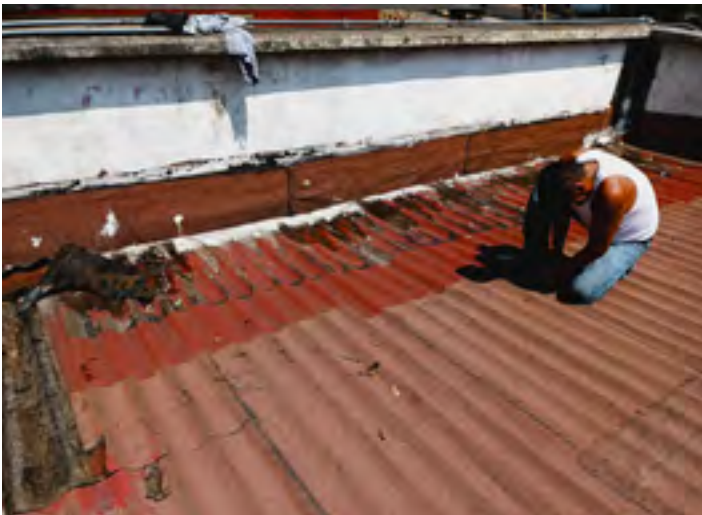
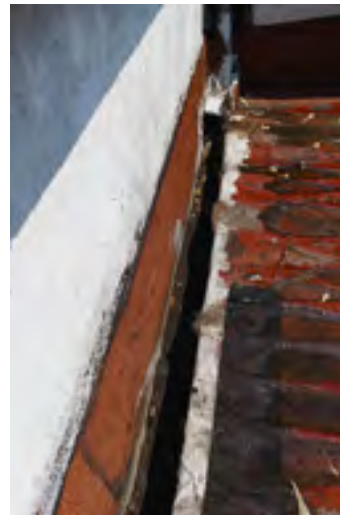
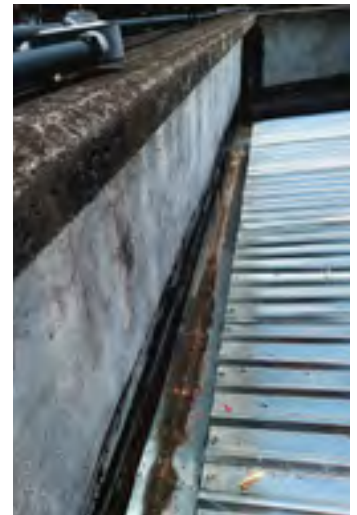
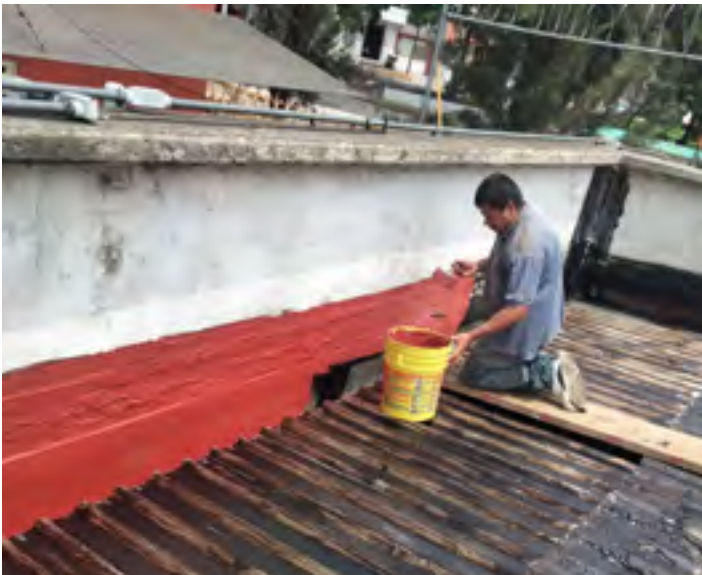
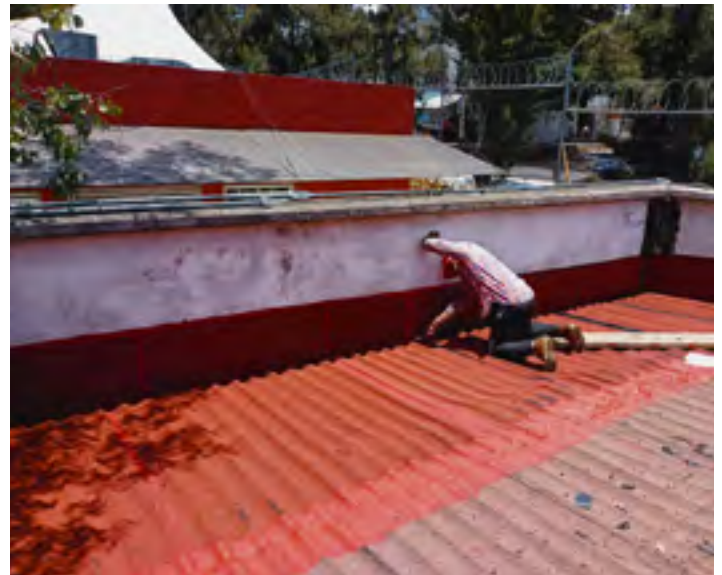
7. Mantenimiento a canalón con colocación de carpeta impermeable para desagüe en almacén: 6 ML de cambio de lámina acanalada con carpeta prefabricada de 3.5 mm: 100% trabajo terminado.

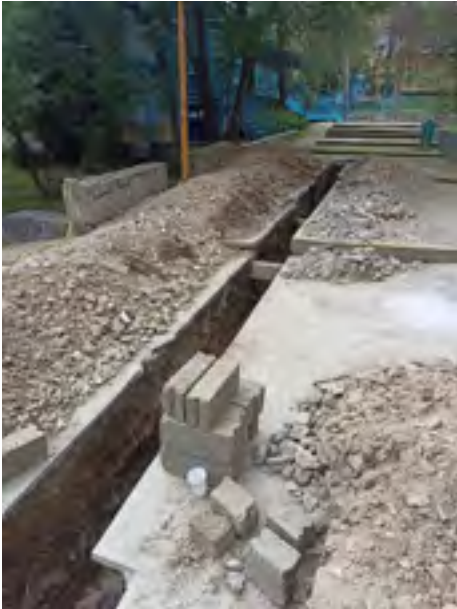
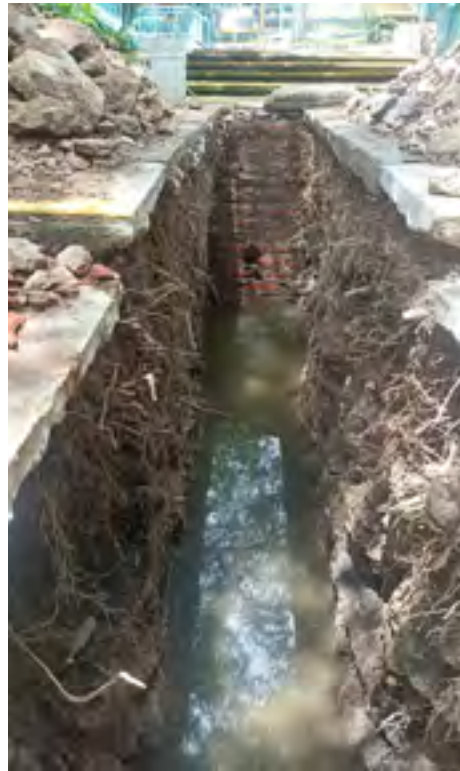
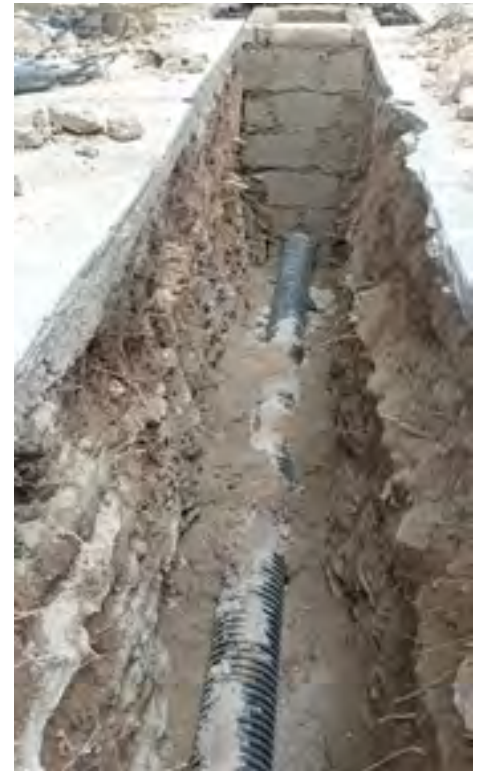
8. Mantenimiento a instalación sanitaria frente al edificio F. 42 ML de cambio de tubería de asbesto a Pad de 6", con dos registros de 1.50 m de profundidad.

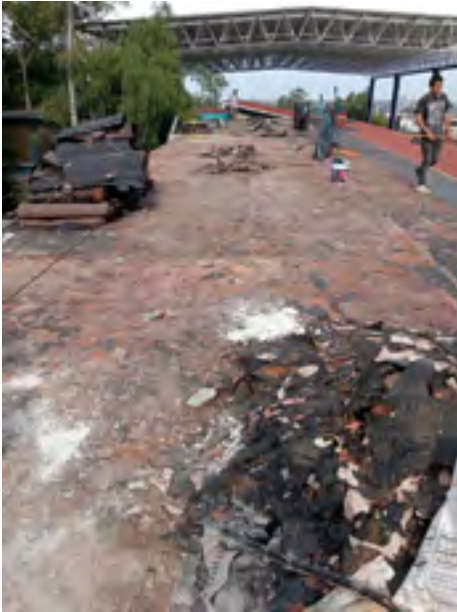
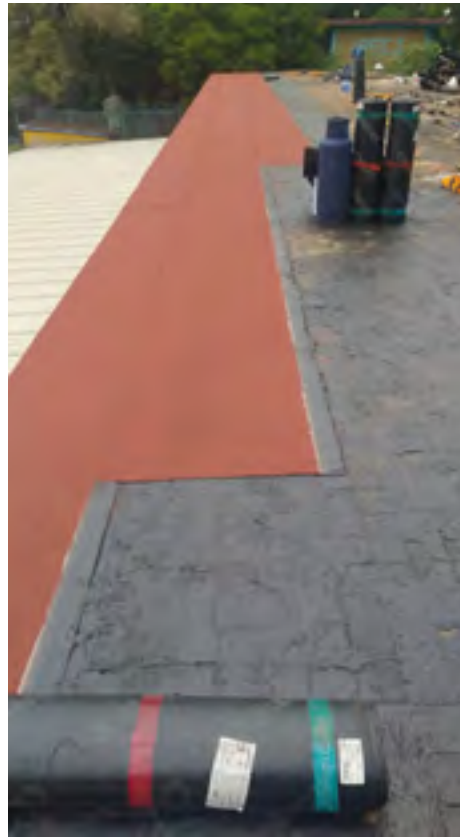
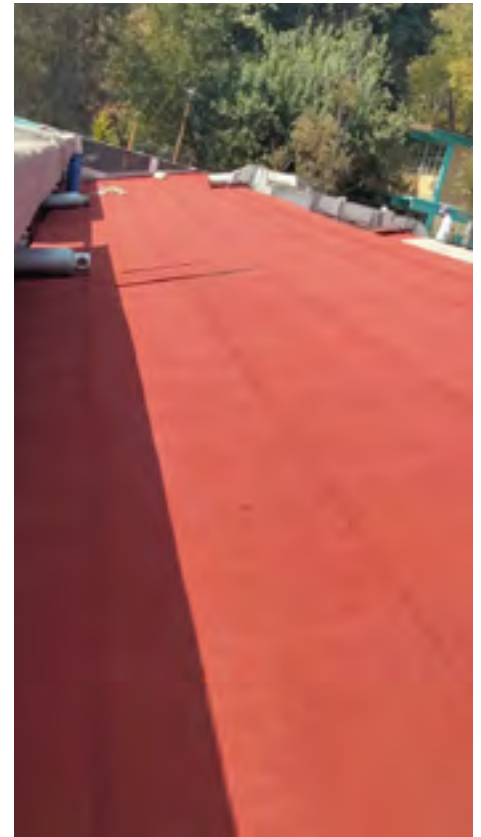
9. Mantenimiento a membrana prefabricada en losa maciza del edificio PEC-1: que incluyen trabajos de albañilería e impermeabilización. 410 ML de cambio de membrana impermeabilizante de 4.5 mm.

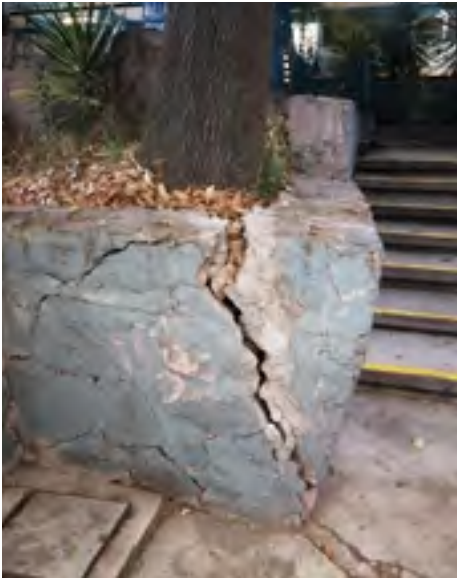
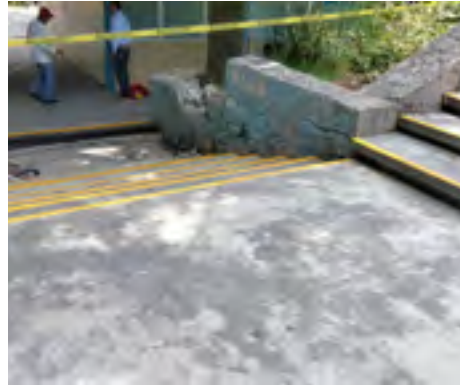
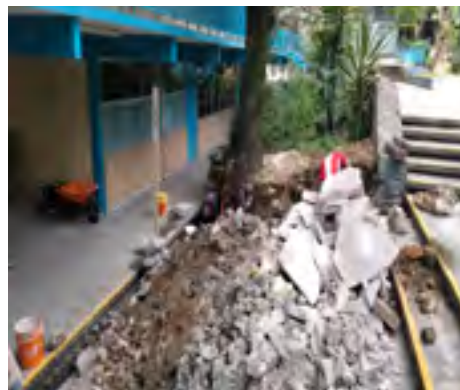
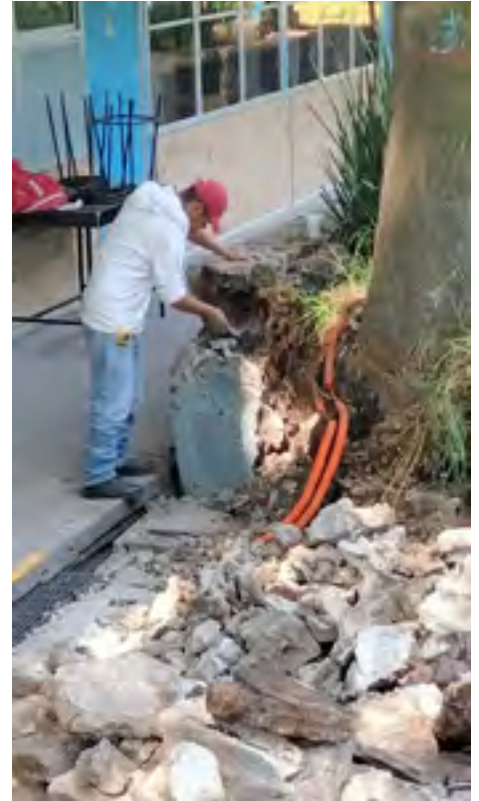
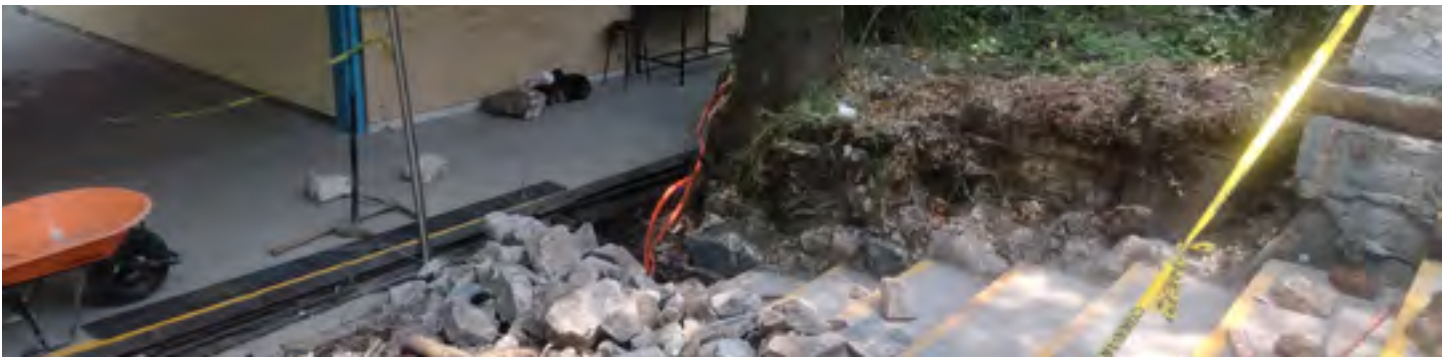
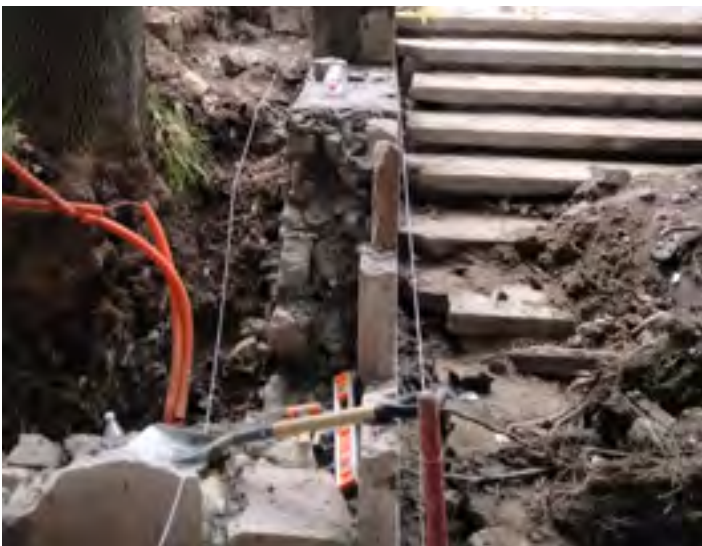
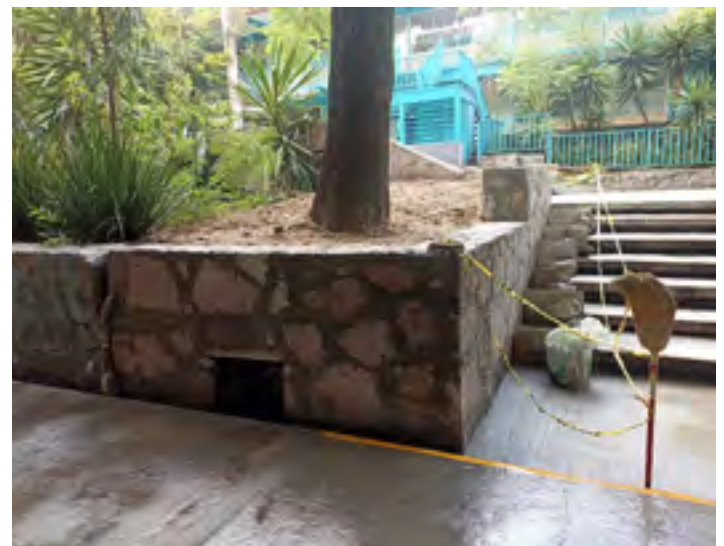
10. Mantenimiento a muro de contención de piedra braza en jardinera del edificio D, incluye: trabajos de albañilería, jardín, demolición, retiro y sustitución de muro de piedra en jardinera: 100% de trabajo culminado.

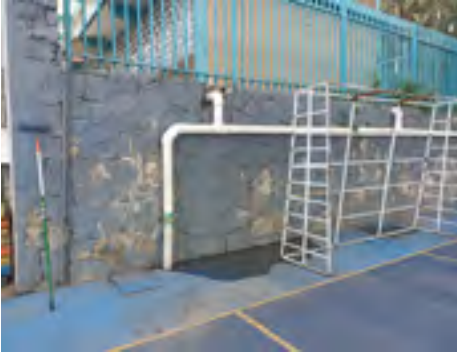
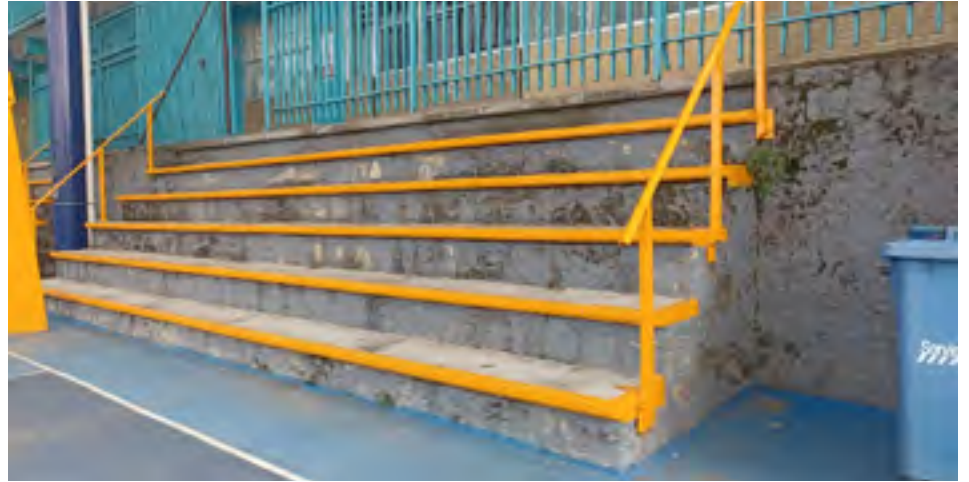
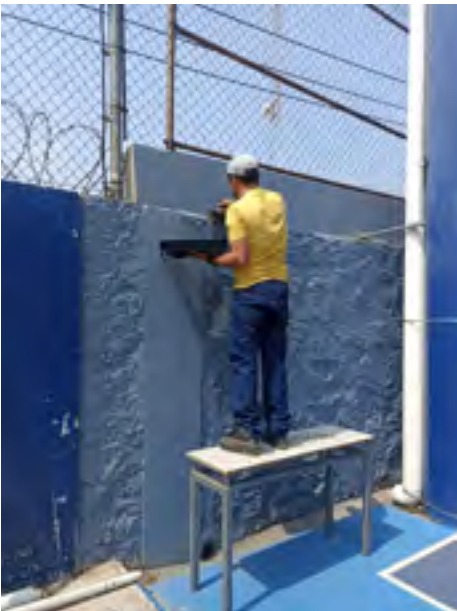
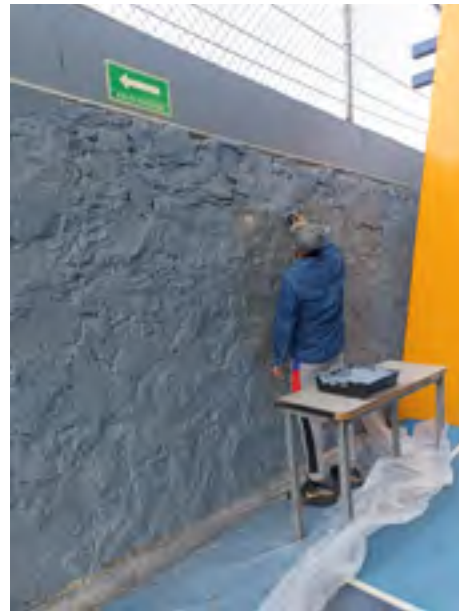
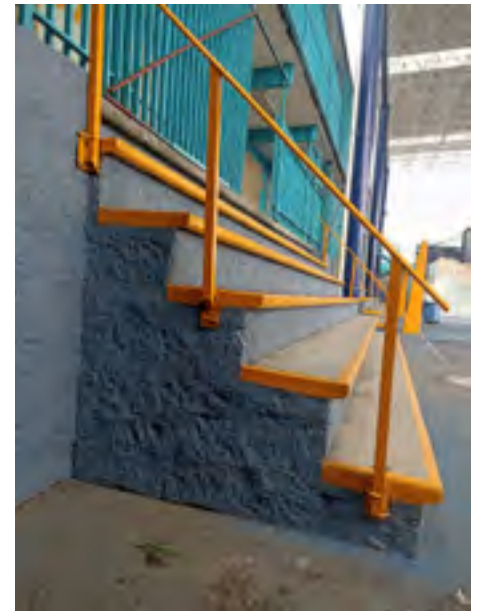
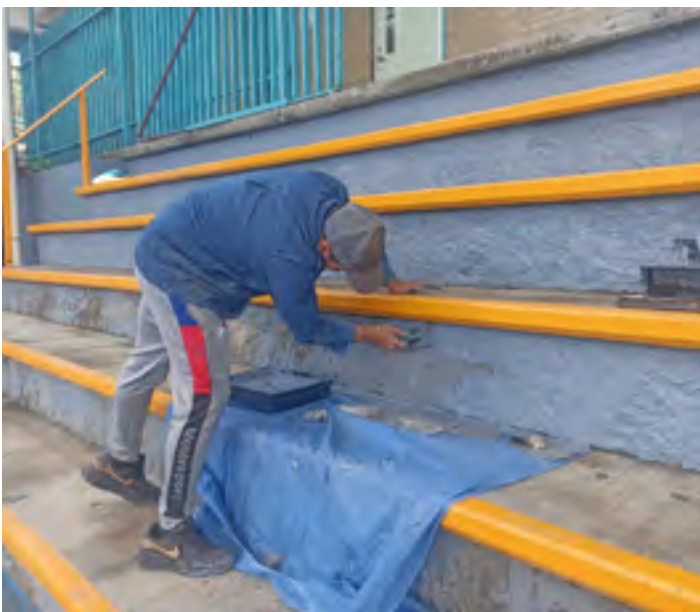
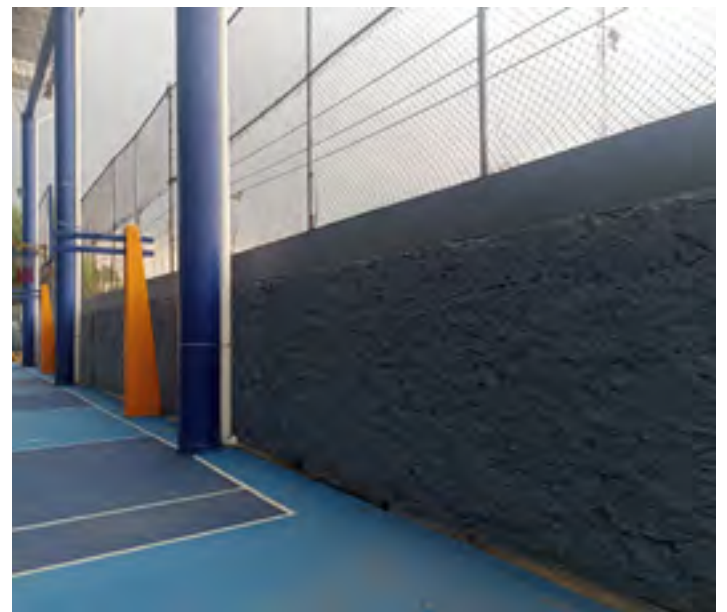
11. Pintura en paredes perimetrales de canchas: 293 m² totales: 100% trabajo terminado.
