Órgano informativo del CCH Naucalpan, número especial, septiembre de 2023

Mantenimiento, renovación y ampliación de infraestructura del CCHN en los periodos Intersemestral 2023 e Interanual 2024

Desglose de actividades con evidencias del proceso y fin de los trabajos de las obras realizadas en el periodo interanual 2023-2024

Desglose de actividades con evidencias del proceso y fin de los trabajos de las obras realizadas en el periodo intersemestral 2023-2024

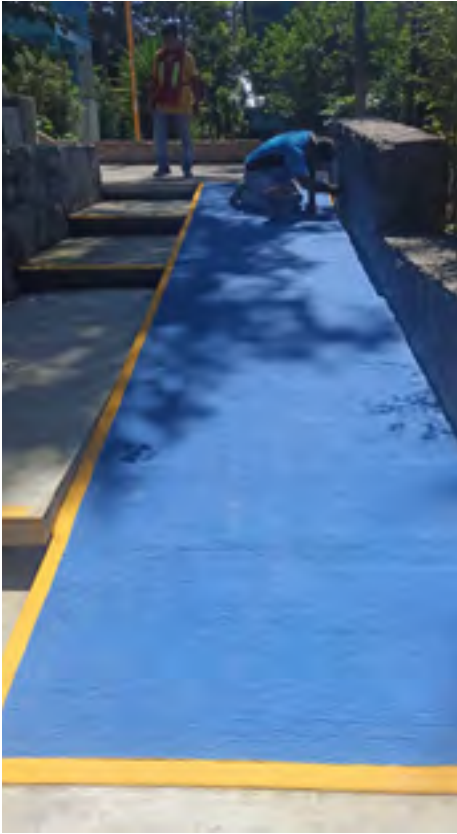
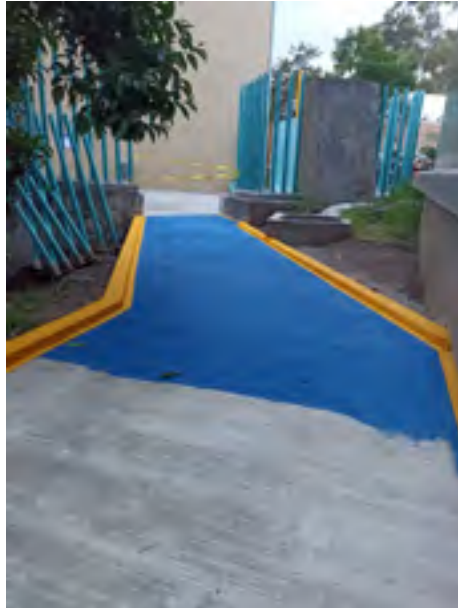
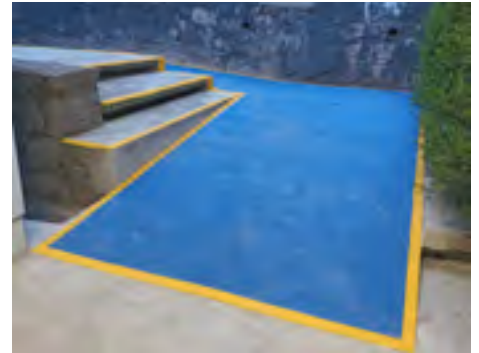
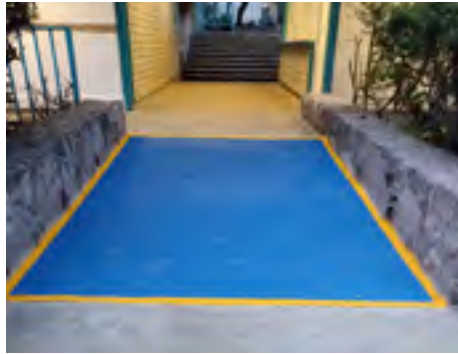
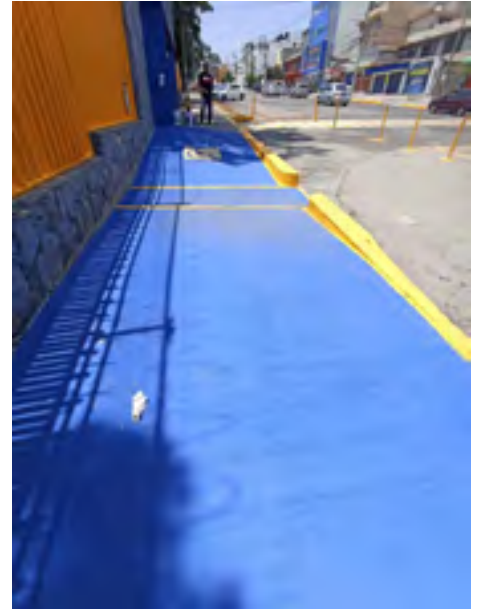
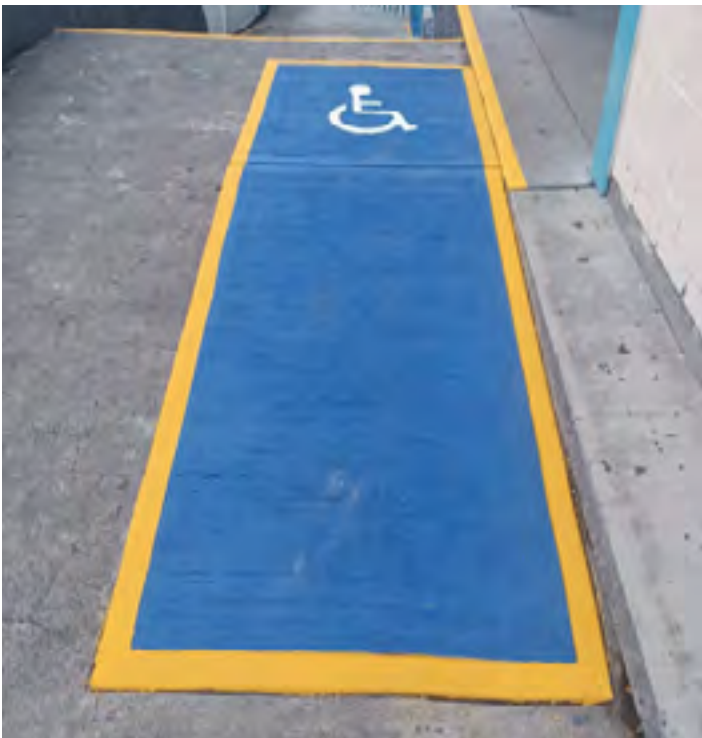
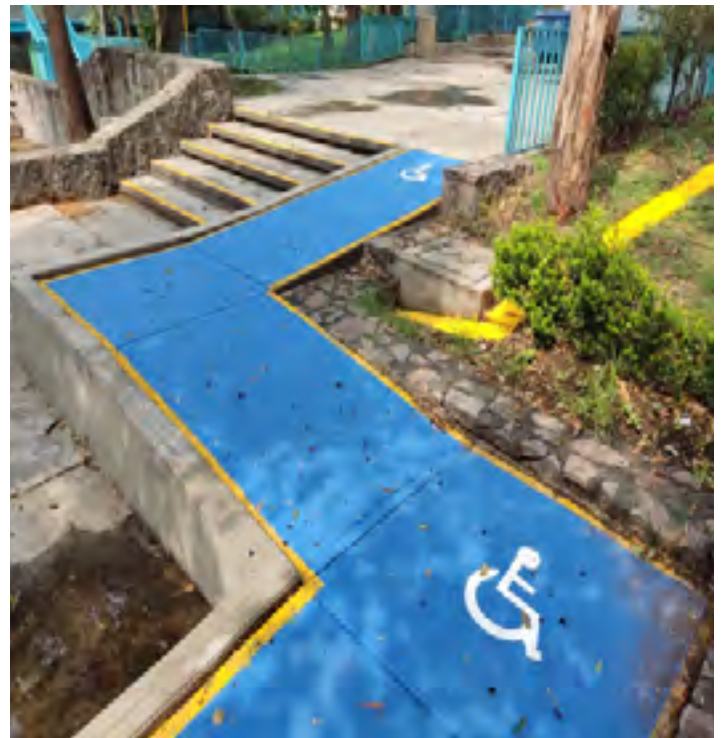
12. Pintura en rampas con señalización universal para personas con movilidad limitada. 727 m² totales: 100% trabajo terminado.

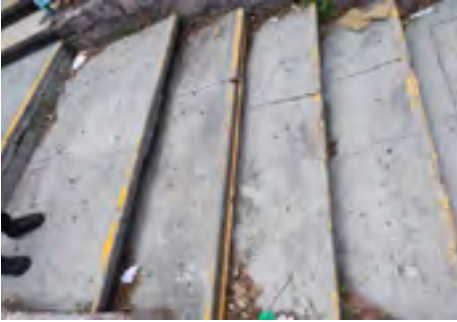
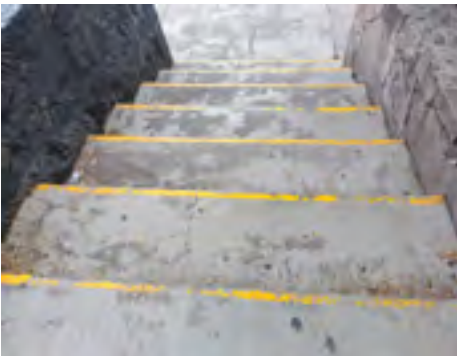
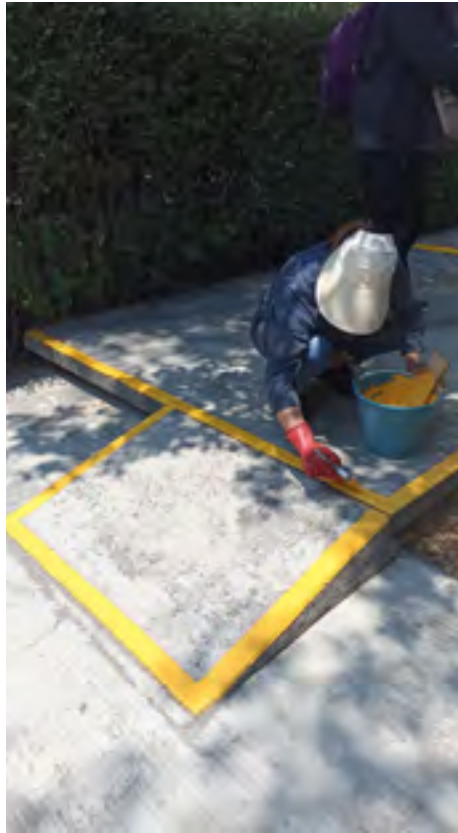
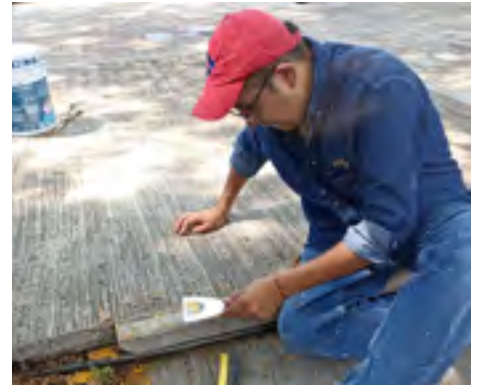
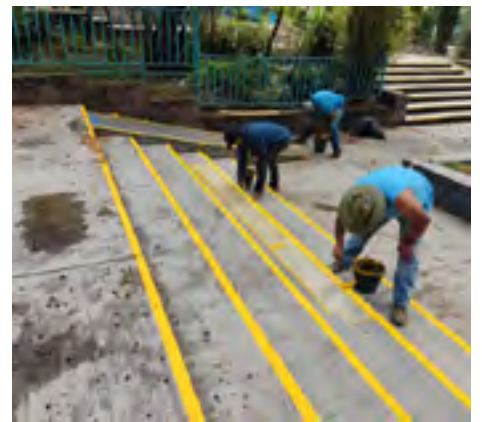
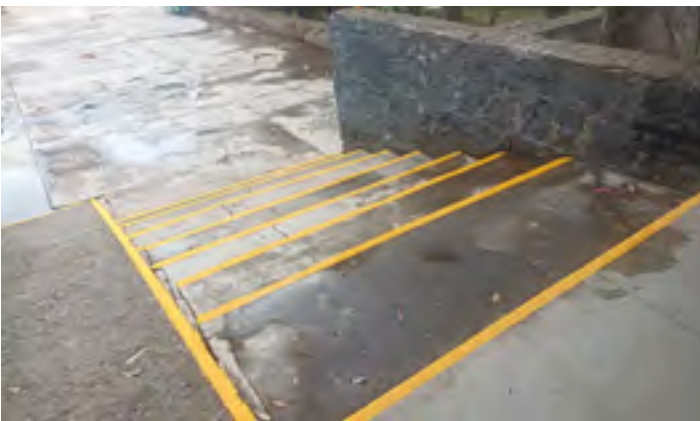
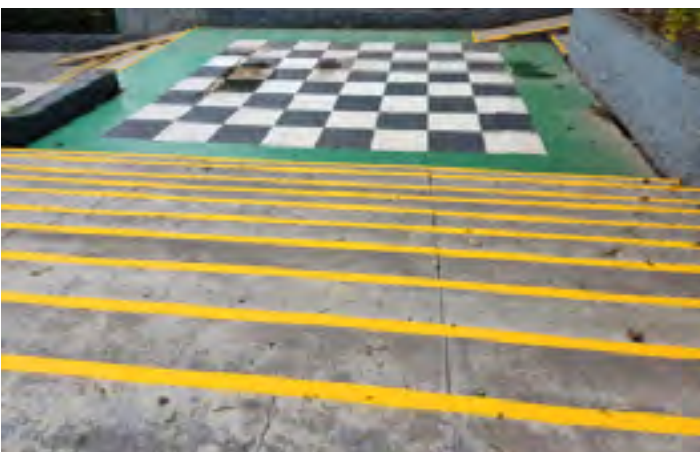
13. Balizamiento en líneas de seguridad de rampas y escaleras: 4288 ML totales: 100% trabajo terminado.

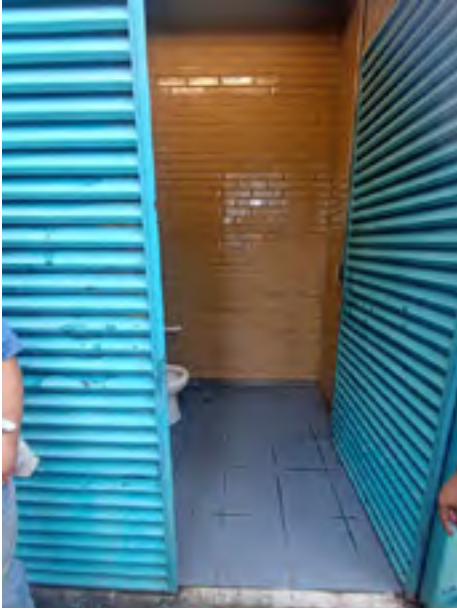
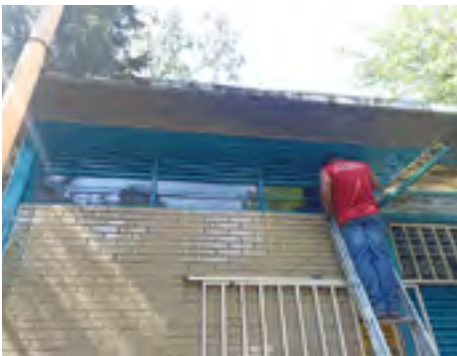
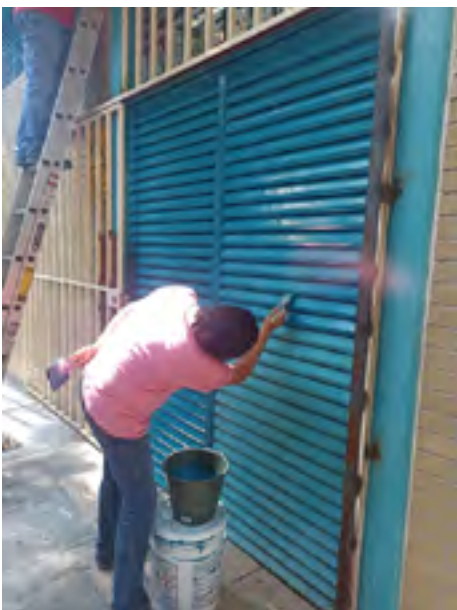
14. Aplicación de pintura a herrería en anexo de sustancias: 54 m² totales: 100% trabajo terminado.

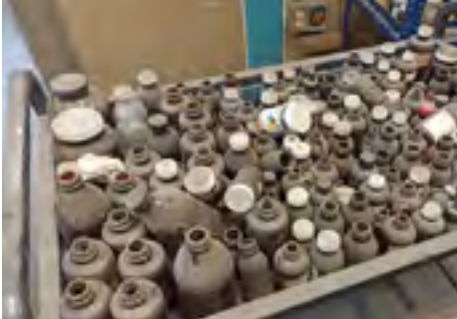
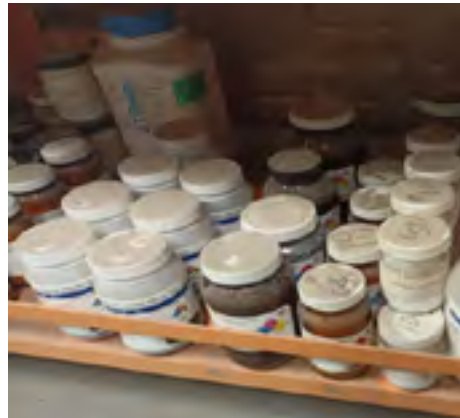
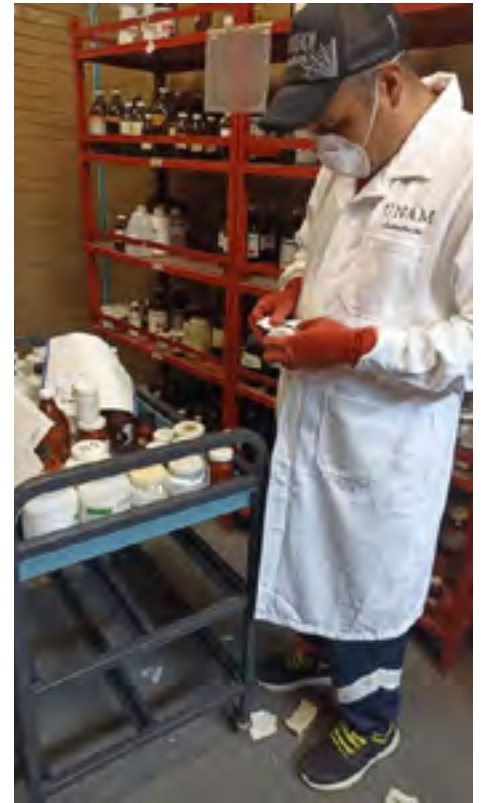
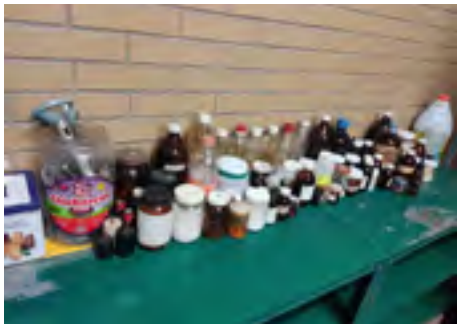
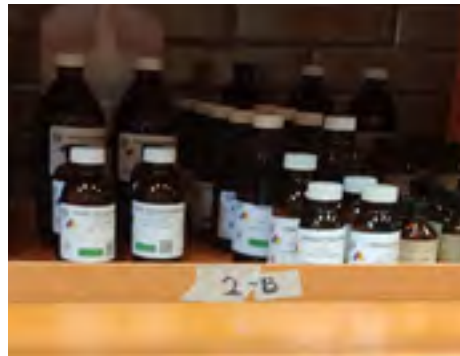
15. Limpieza y etiquetado extraordinario a frascos y reactivos. 3,213 pzas. totales: 100% trabajo terminado.

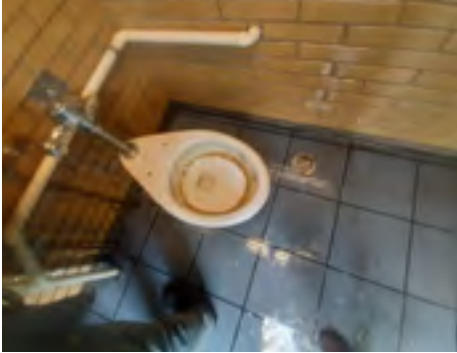
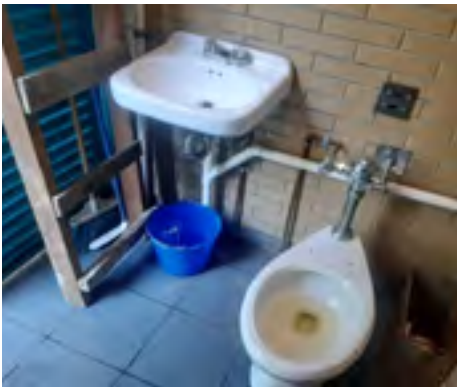
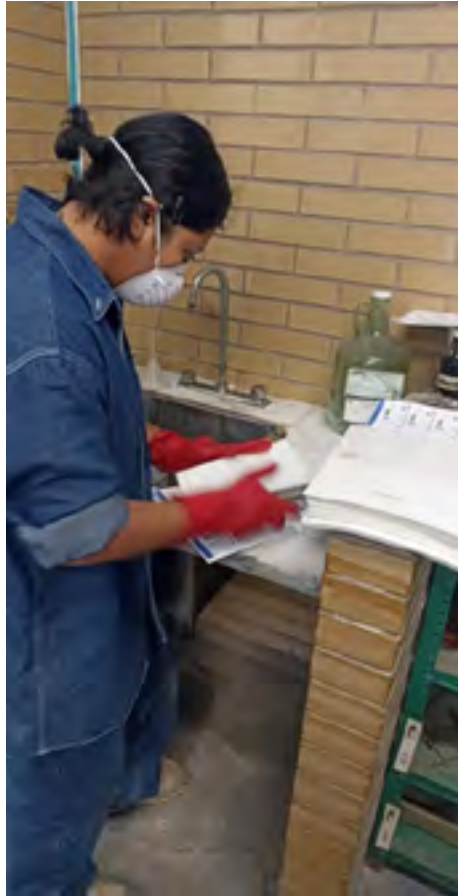
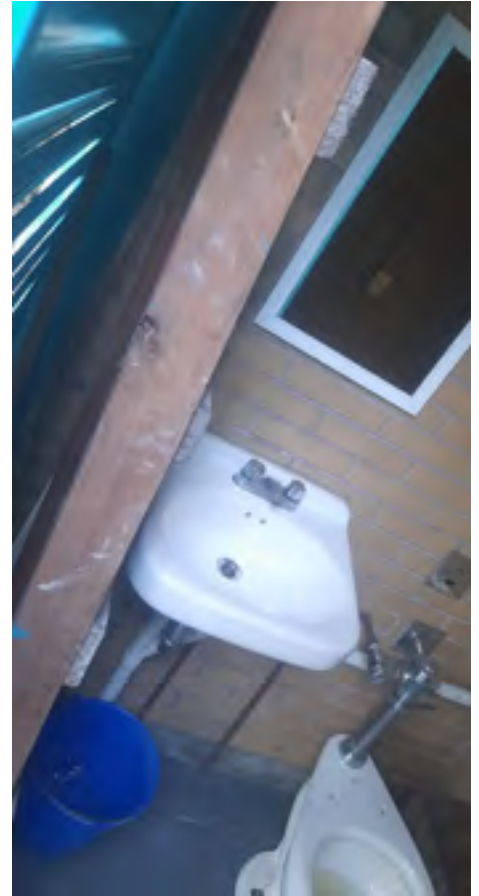
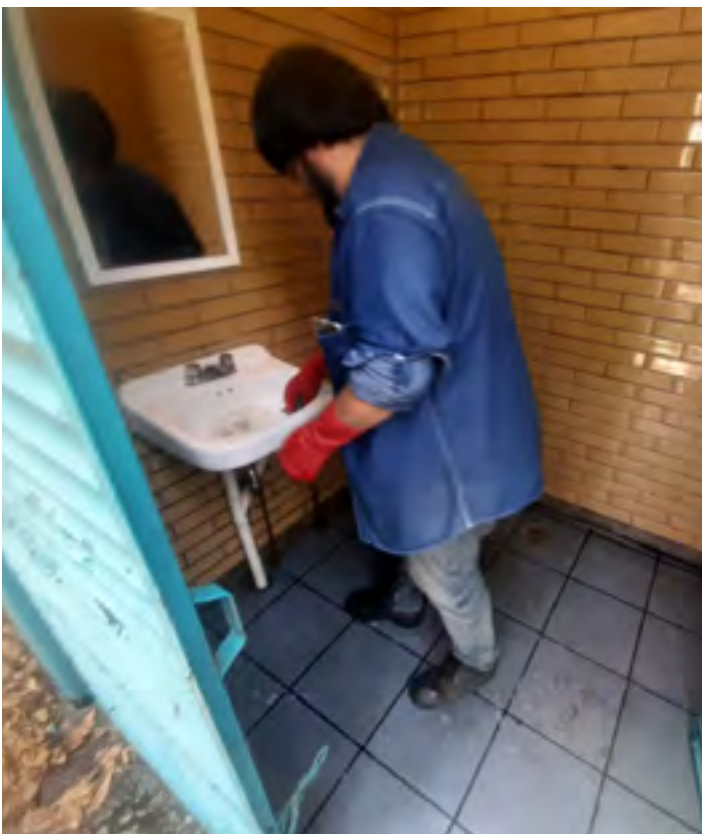
16. Limpieza extraordinaria a anexo de sustancias: 304 m² totales: 100% trabajo terminado.

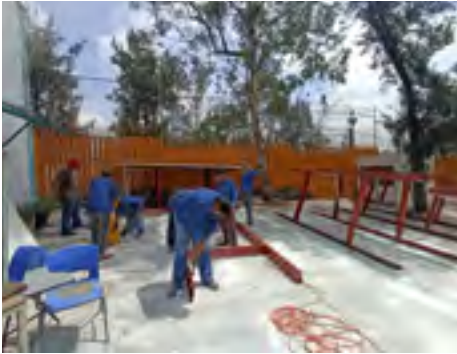
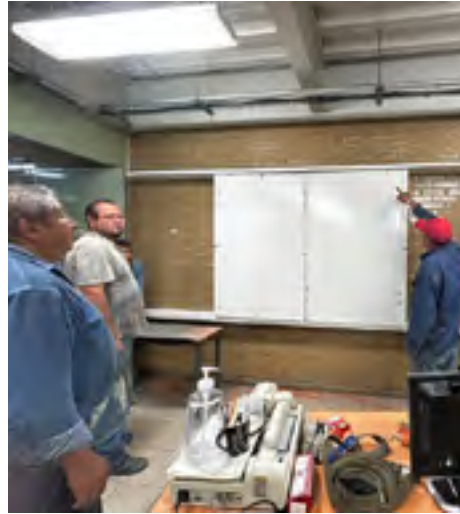
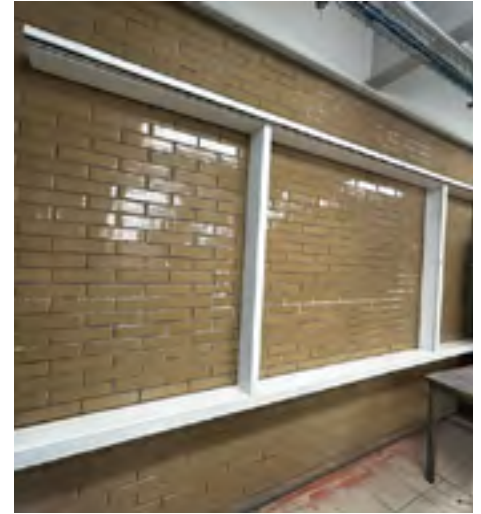
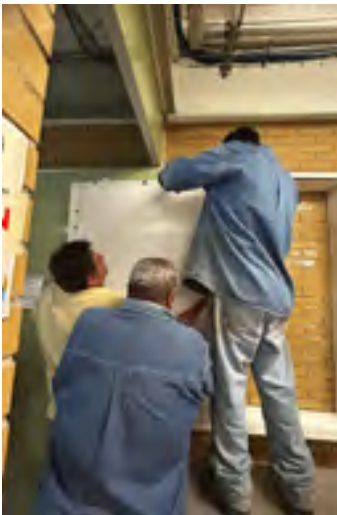
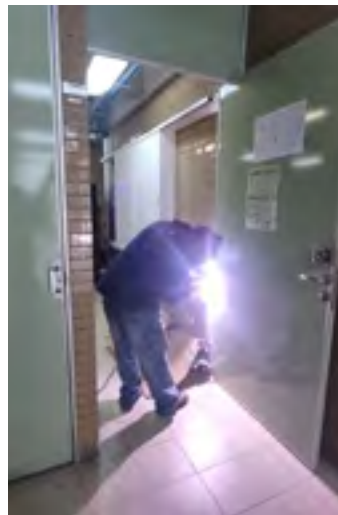
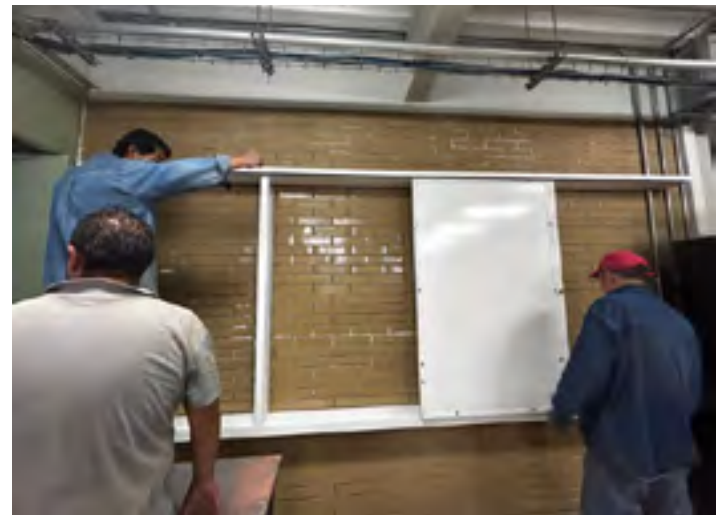
17. Instalación de protección a base de pizarrón multimedia 65 pulgadas, edificio E: 13 piezas (laboratorios 1 y 2; aulas 6-16); edificio F: 2 piezas (aulas 21 y 22).

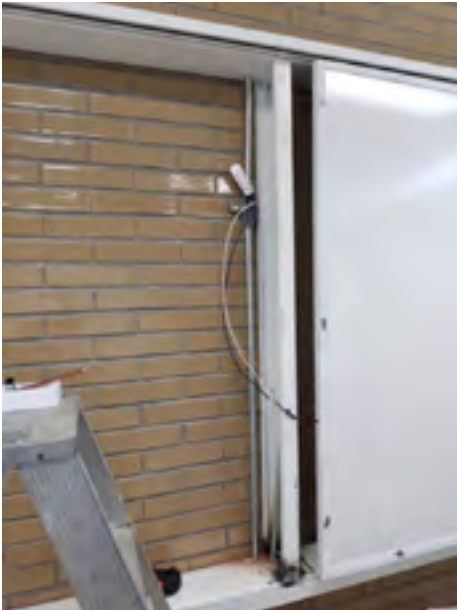
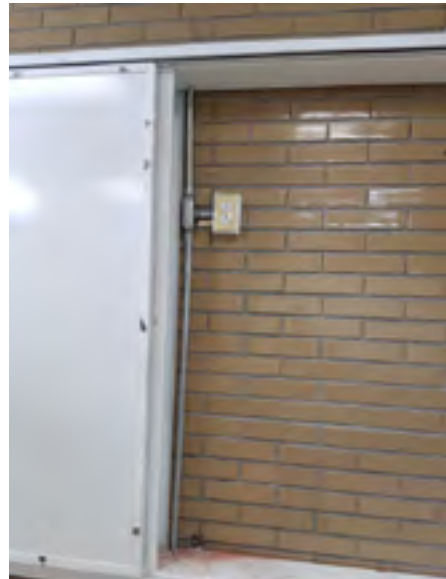
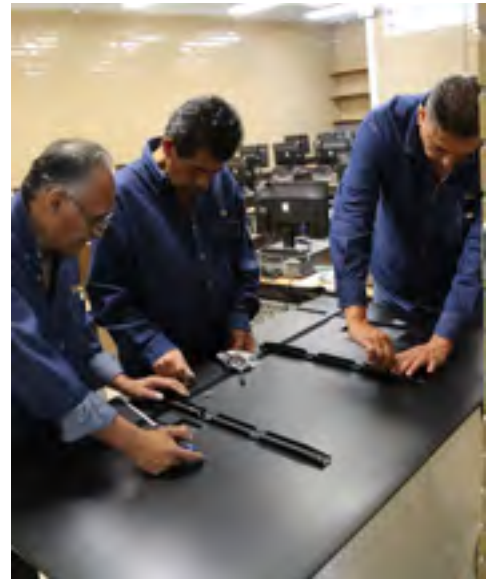
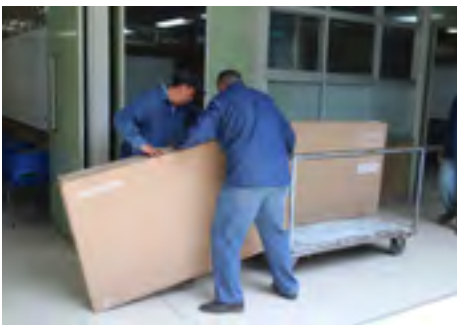
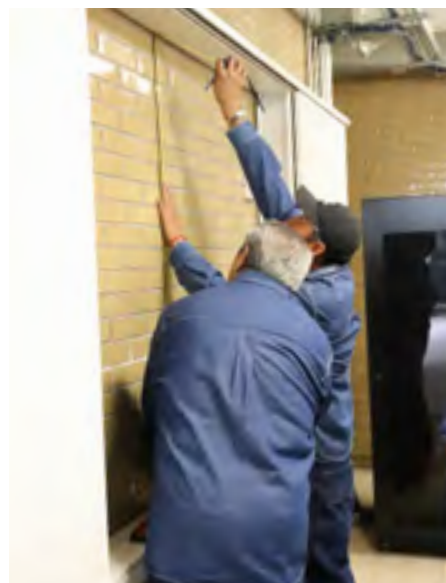
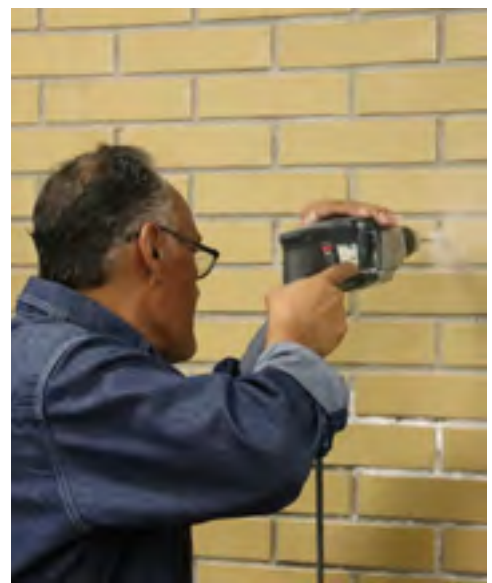
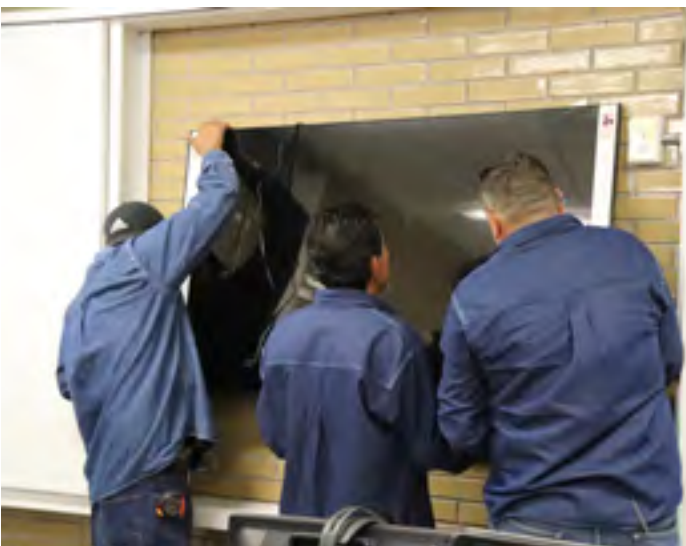
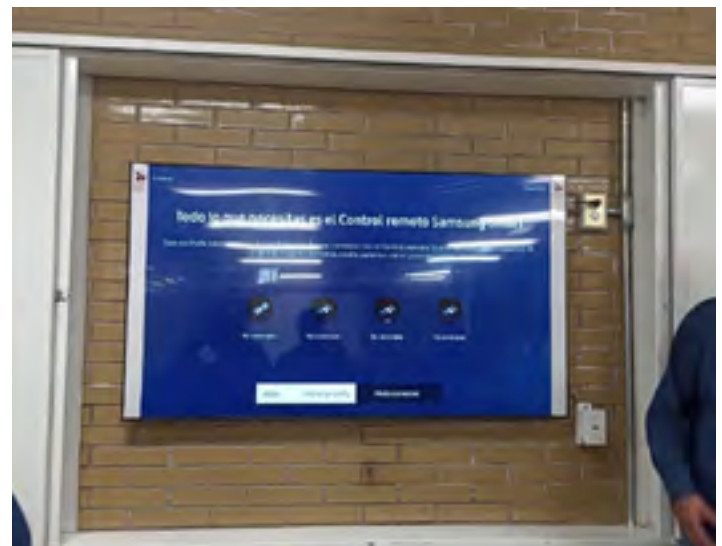
18. Instalación eléctrica y de datos para protección a base de pizarrón multimedia y colocación de pantallas multimedia 65 pulgadas: edificio E: 13 salidas (laboratorios 1 y 2; aulas 6-16); edificio F: 2 salidas: aulas 21 y 22.

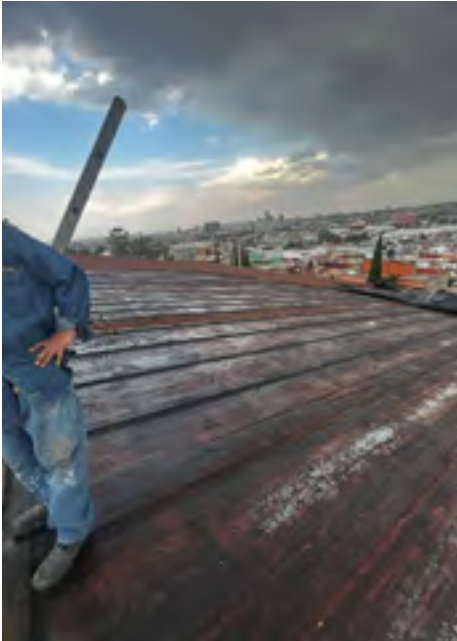
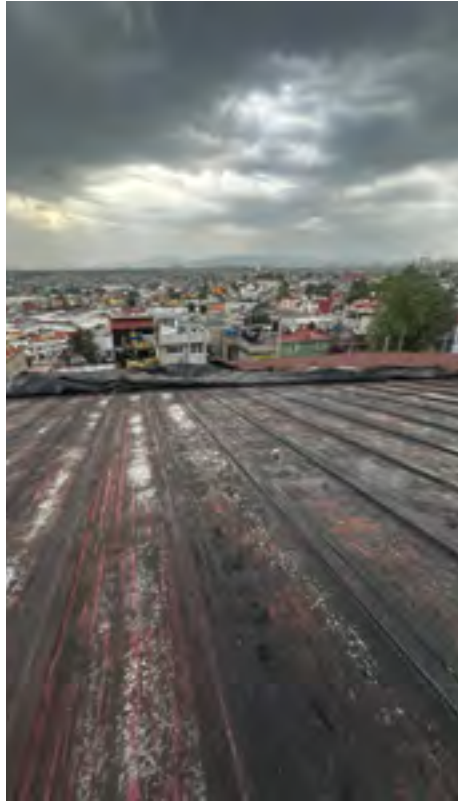
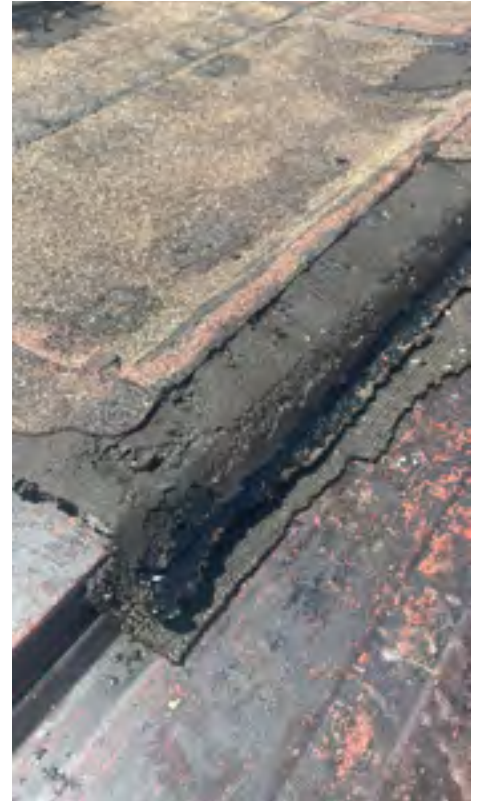
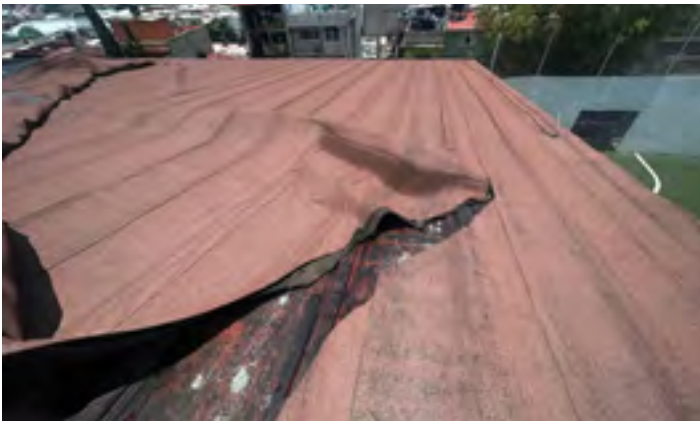
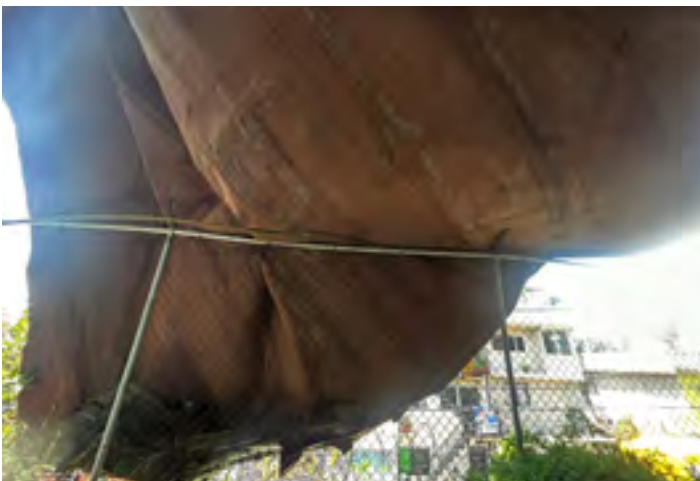
19. Desmantelamiento de membrana impermeable prefabricada en edificio de biblioteca CCH Naucalpan: 100 m² totales: 100% trabajo terminado.

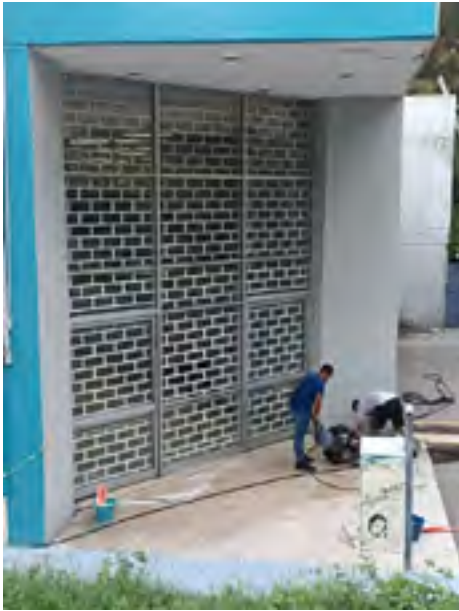
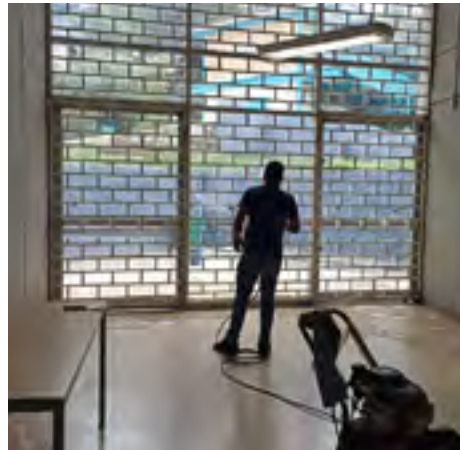
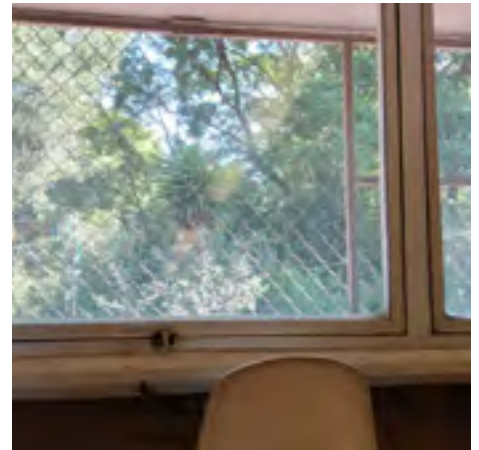
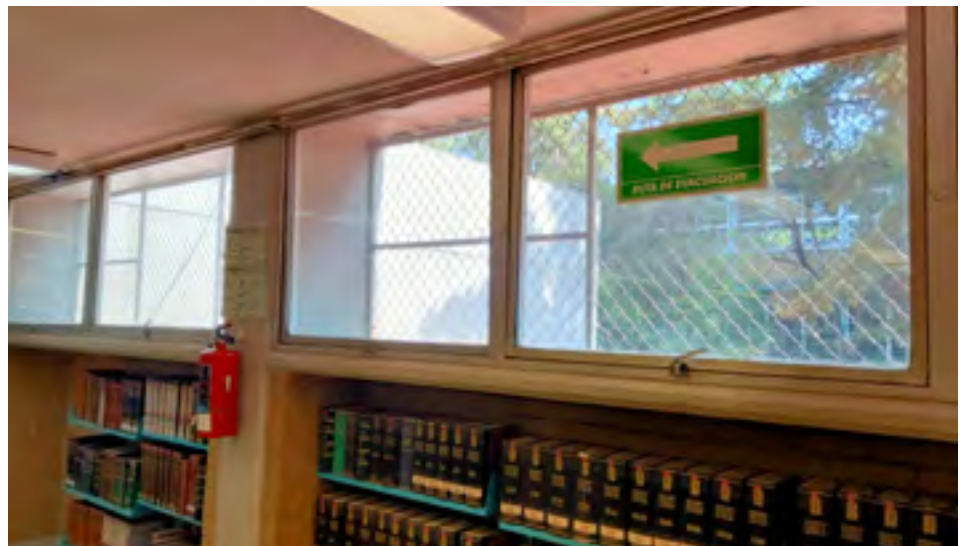
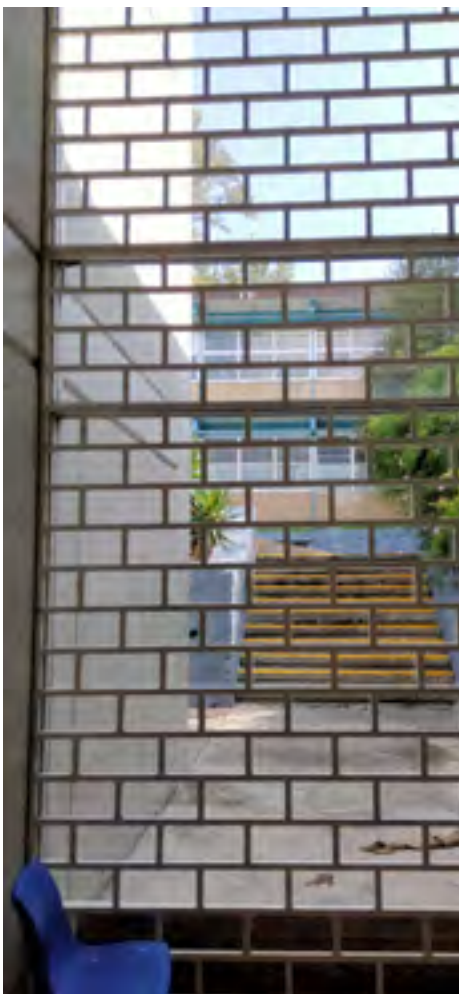
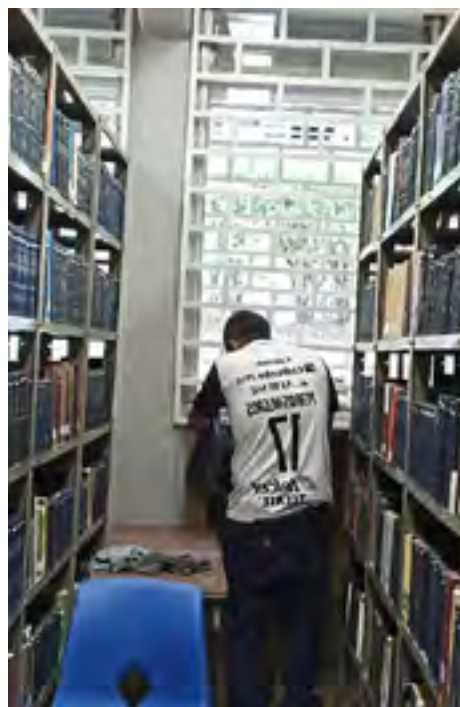
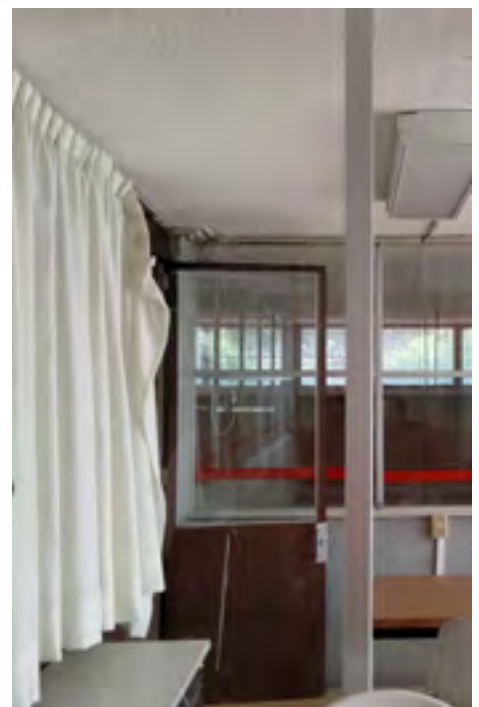
20. Limpieza de biblioteca, vidrios, cancelería y herrería: 1 Lote: 100% trabajo terminado.

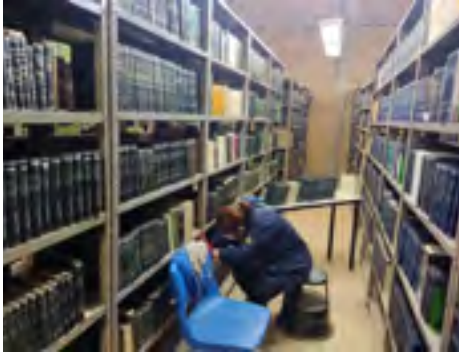
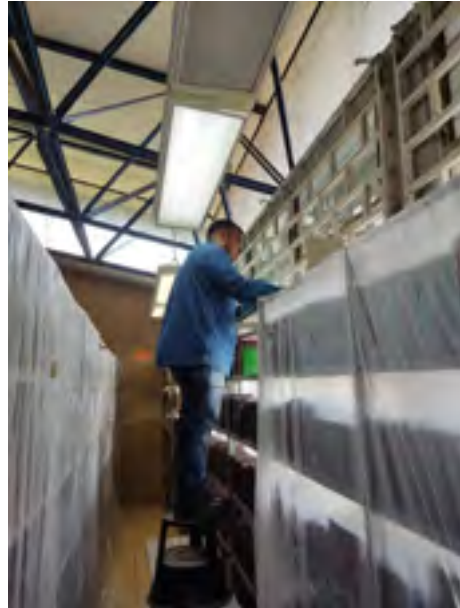
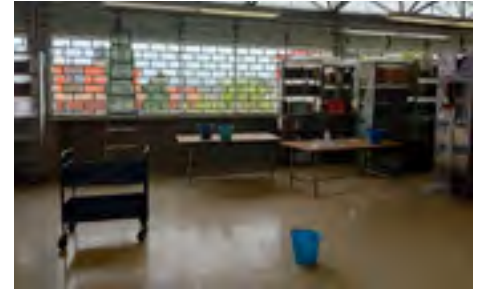
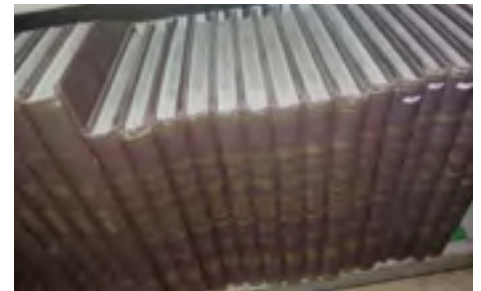
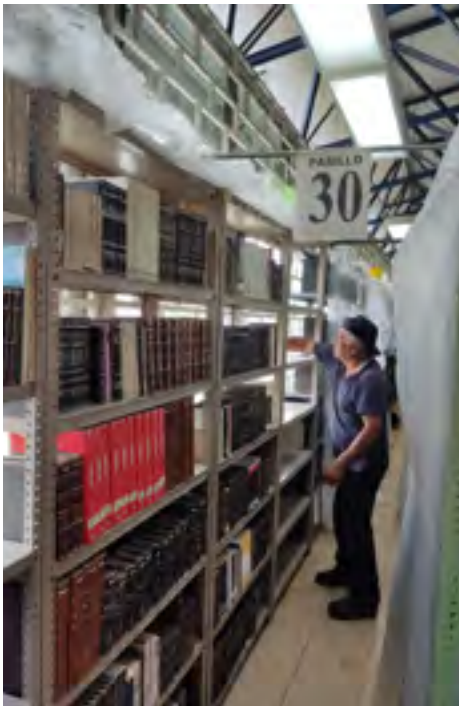
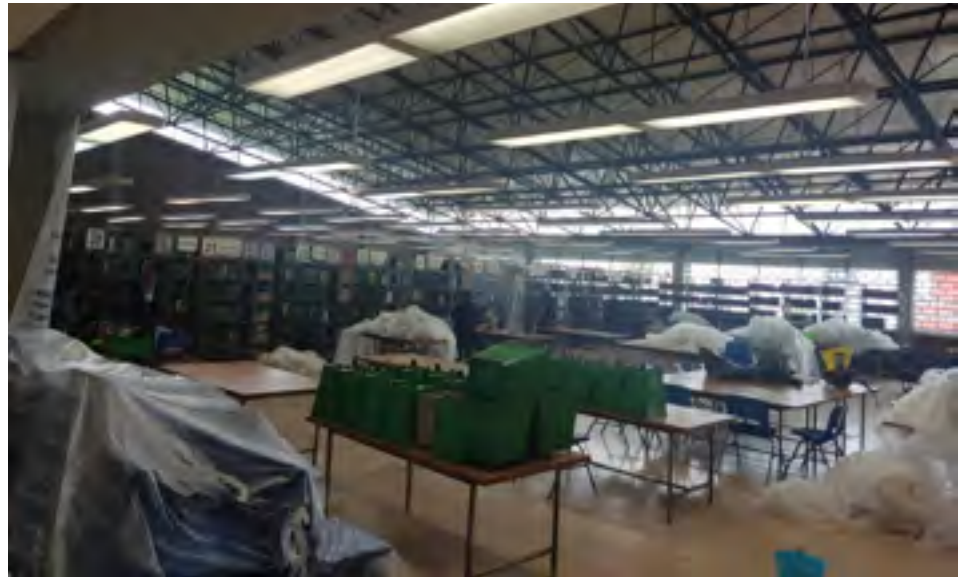
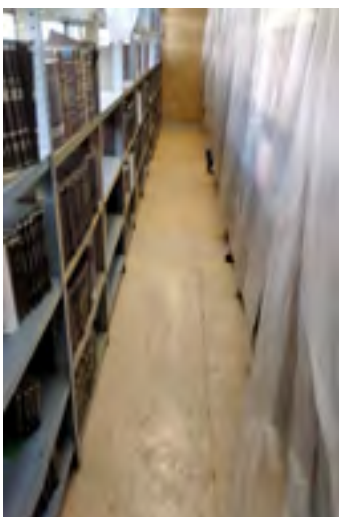
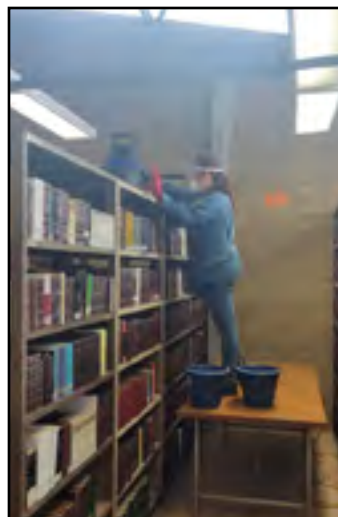
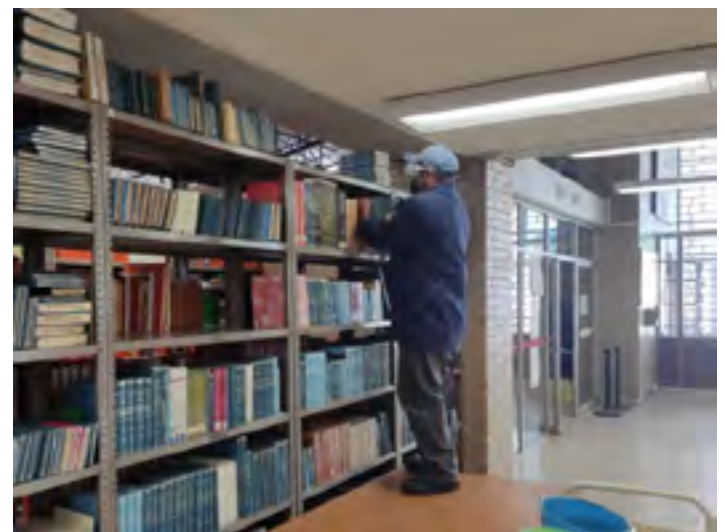
21. Conservación y mantenimiento del material bibliográfico: 869 pzas. de estantes: 100% trabajo terminado.

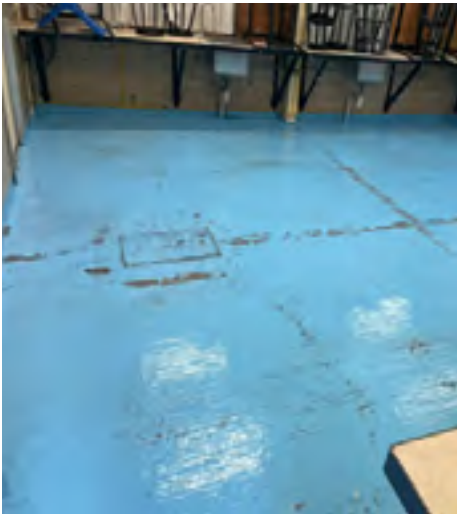
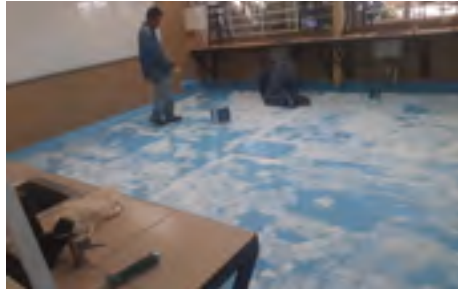
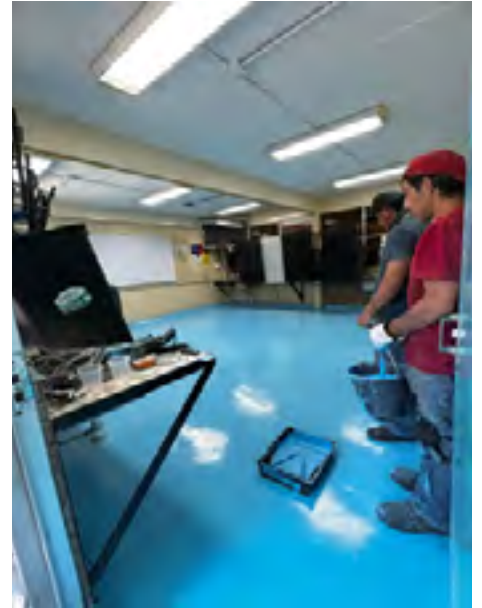
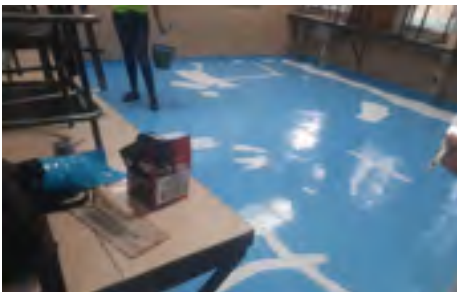
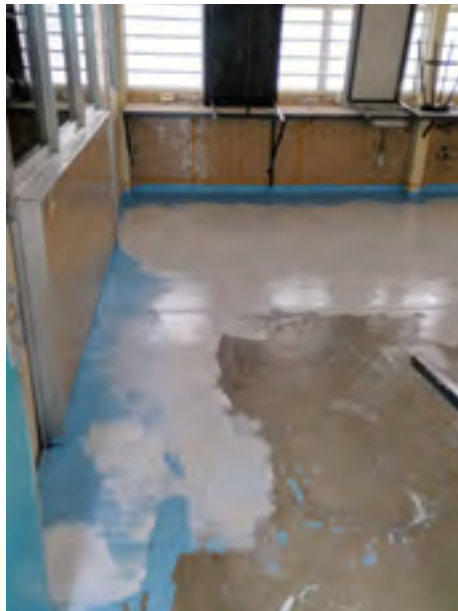
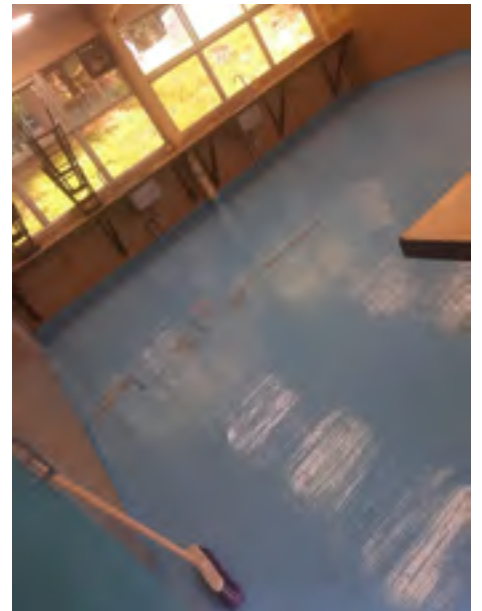
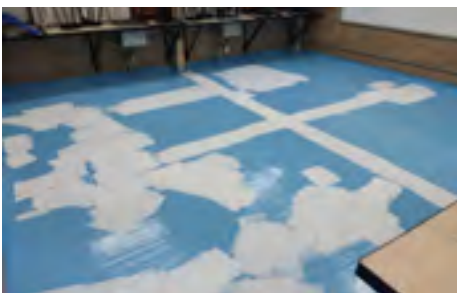
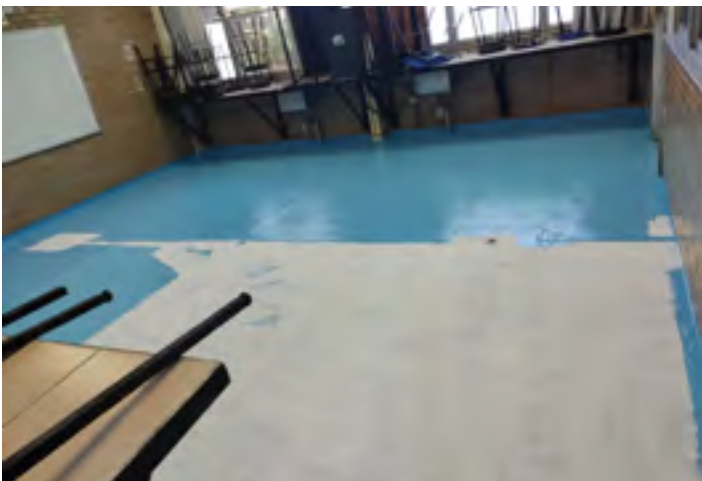
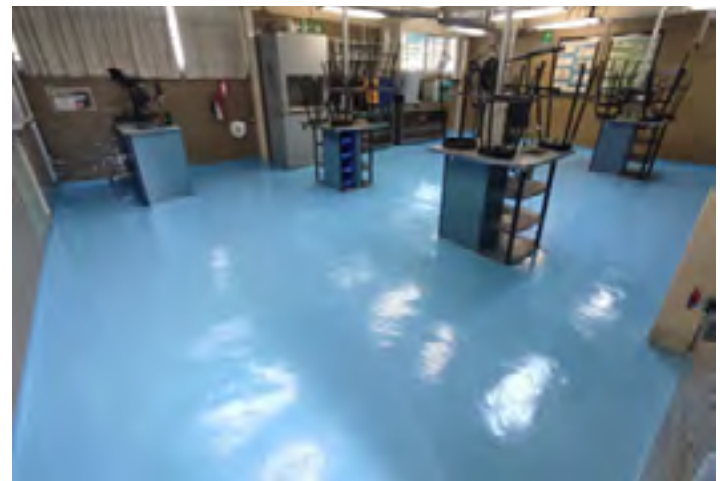
22. Pintura en pisos de laboratorios: 2147 m² pintados: 100% del trabajo concluido.

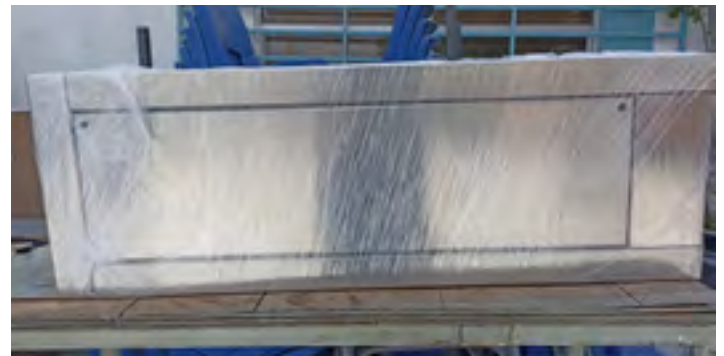
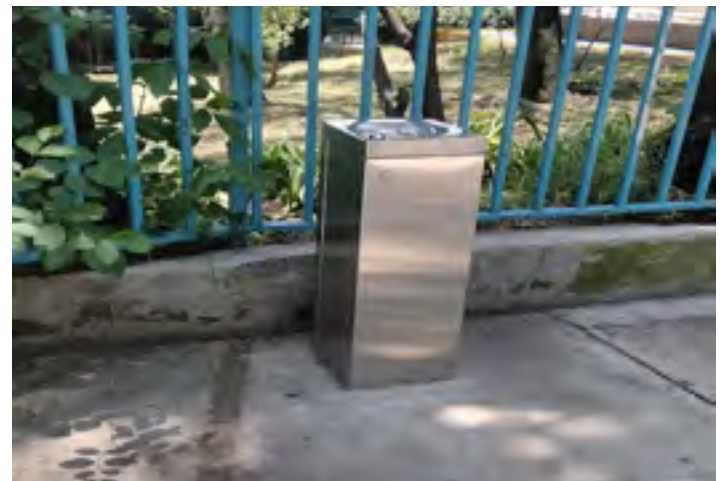
23. Sustitución de bebederos de tabique esmaltado por bebederos de acero inoxidable: 7 bebederos de acero inoxidable instalados (100% trabajo terminado): edificios de Audiovisual, E, K y O; Gimnasio al aire libre, gimnasio techado y explanada de Las Letras.

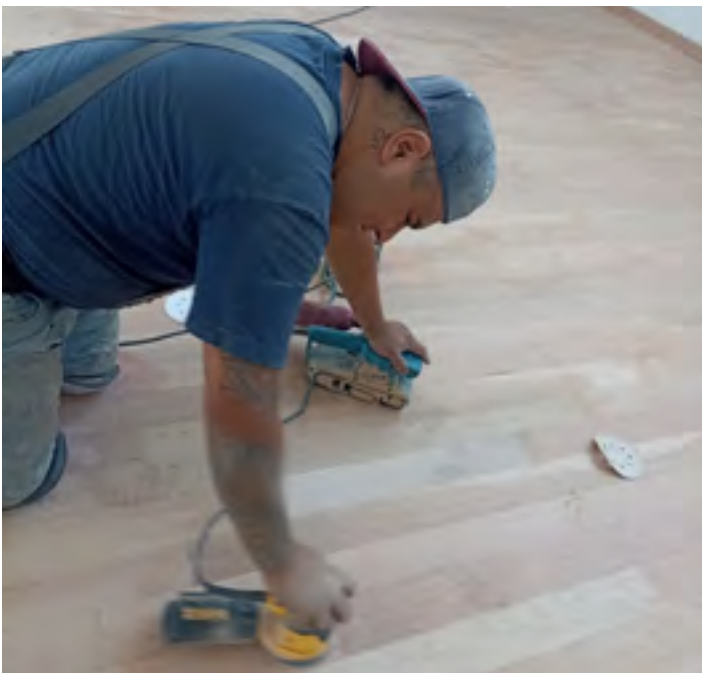
25. Renovación de la Sala de Danza: incluye cambio de duela de madera, retiro y cambio de espejos, alisamiento y pintura nueva en paredes y cubierta, sellado y retiro de ductería de aire acondicionado, colocación de piso de cerámica debajo de la duela de madera.

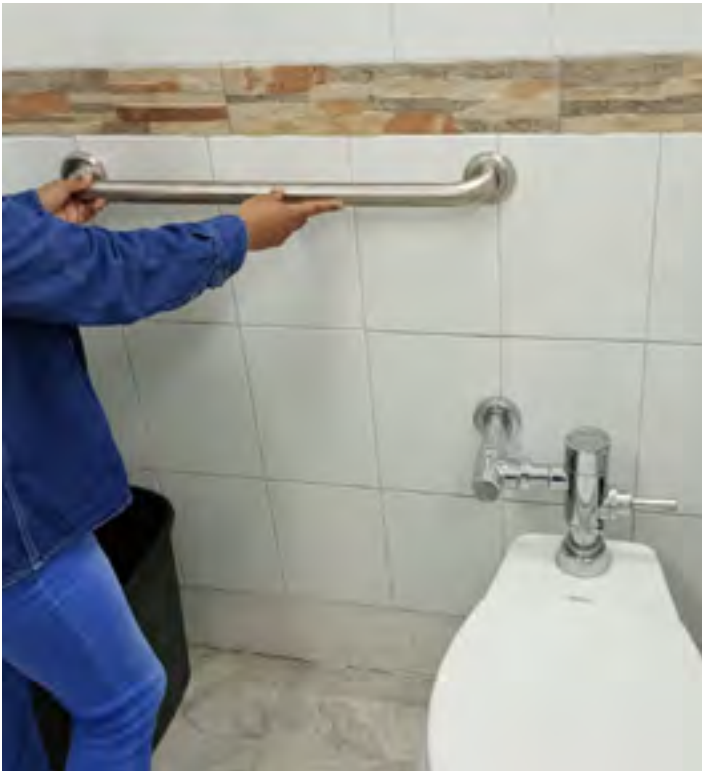
26. Colocación de barras de acero inoxidable en sanitarios para personas con capacidades diferentes.

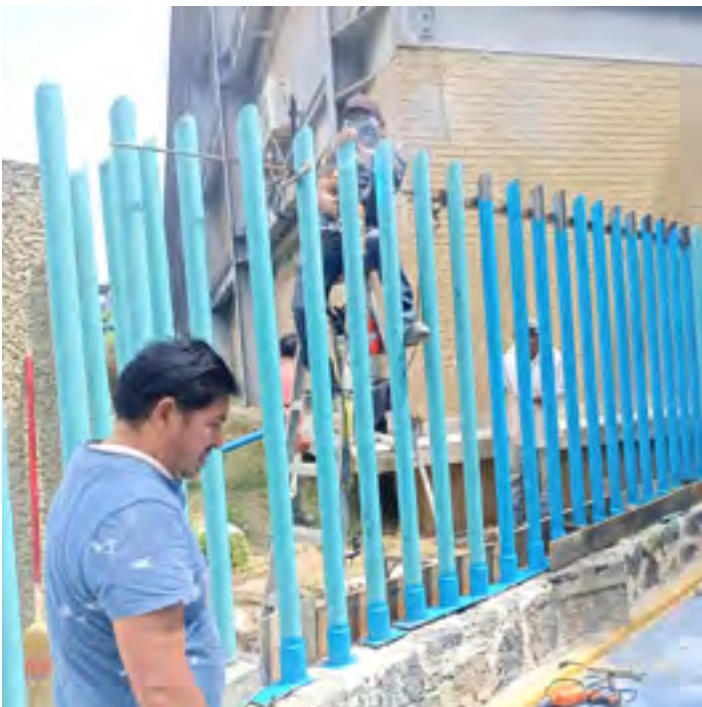
27. Muro de mampostería de piedra braza y reja tubular (incluye albañilería y herrería) en acceso de Siladín.

28. Puerta de acero a base de tubos cédula 30 de 3" de diámetro en acceso a Siladín.

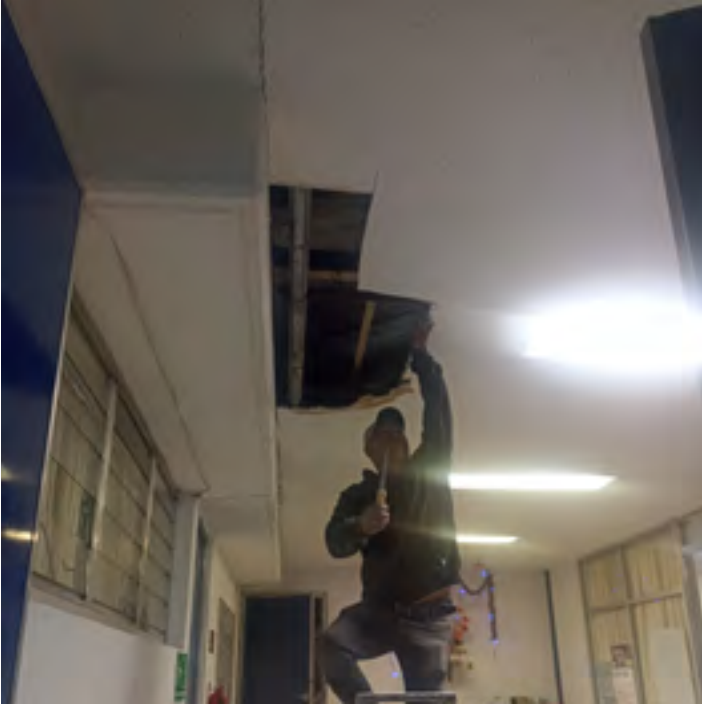
30. Rehabilitación de muro en sala de conferencias y filtraciones en losa maciza de sanitarios de profesoras en edificio de Audiovisual.
