Órgano informativo del CCH Naucalpan, número especial, septiembre de 2023

Mantenimiento, renovación y ampliación de infraestructura del CCHN en los periodos Intersemestral 2023 e Interanual 2024

Desglose de actividades con evidencias del proceso y fin de los trabajos de las obras realizadas en el periodo interanual 2023-2024

Desglose de actividades con evidencias del proceso y fin de los trabajos de las obras realizadas en el periodo intersemestral 2023-2024

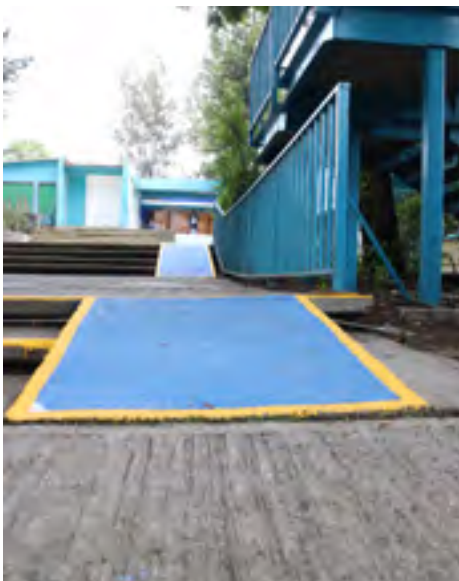
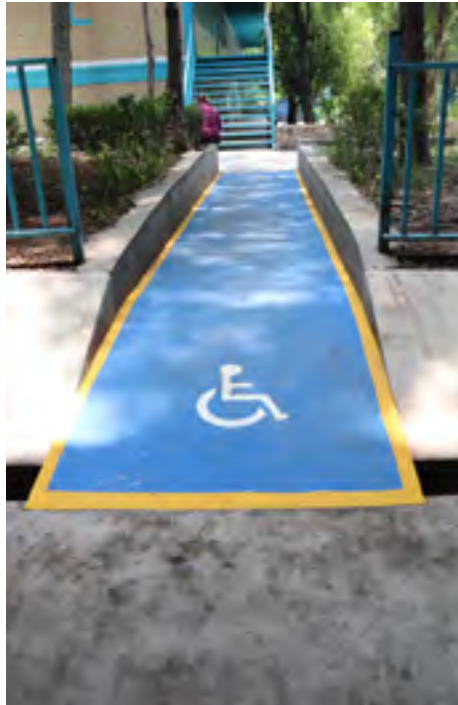
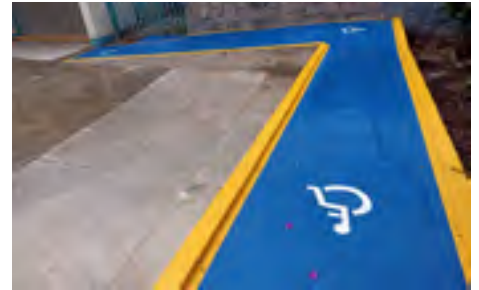
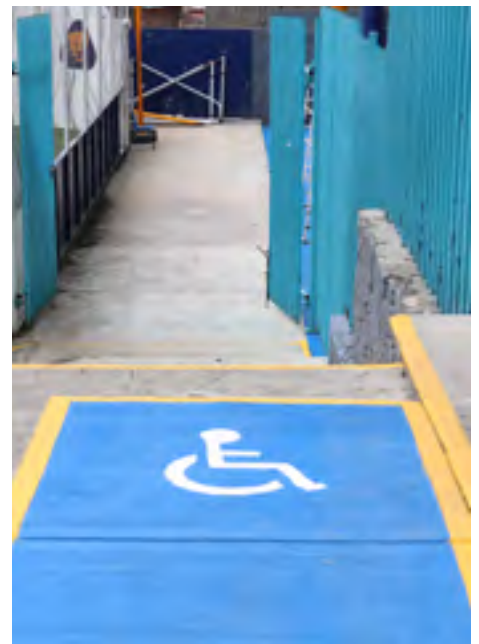
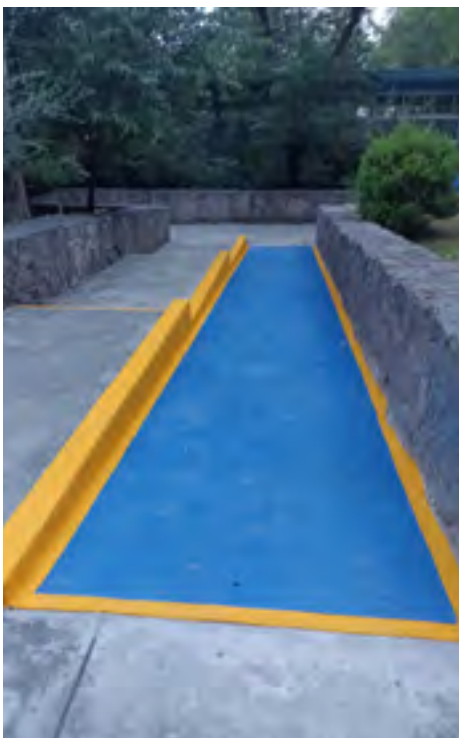
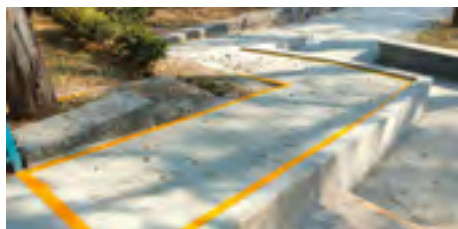
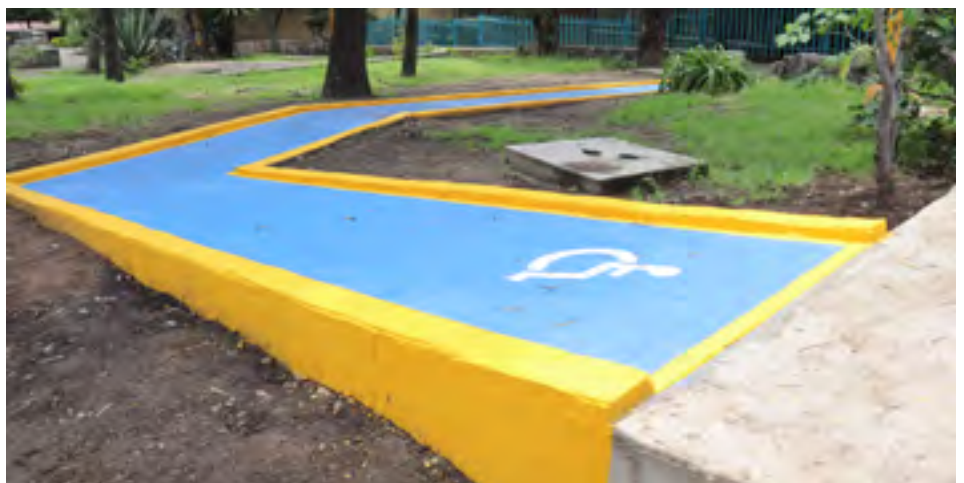
1. Implementación de 8 rampas nuevas para mejorar la circulación dentro de pasillos del plantel.

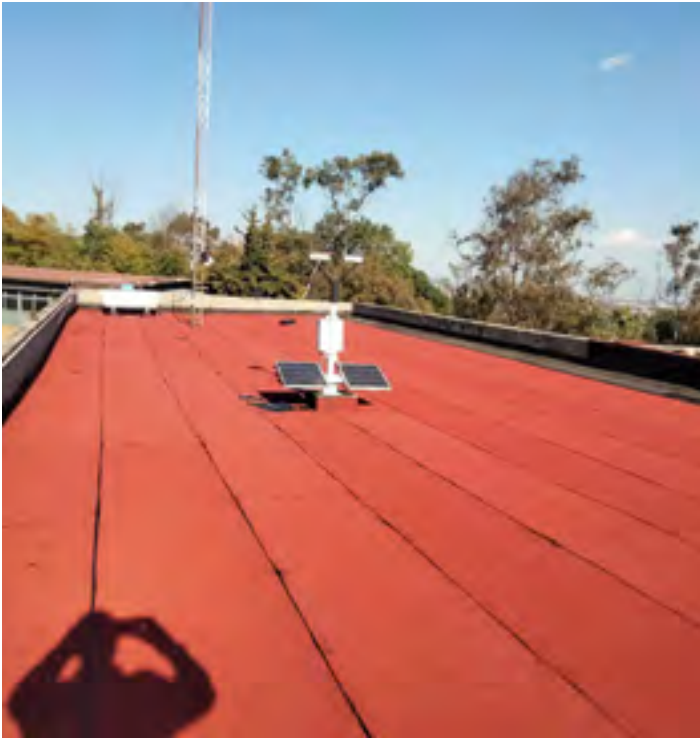
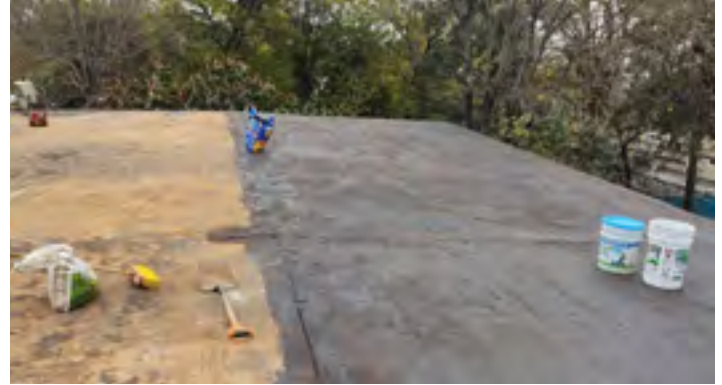
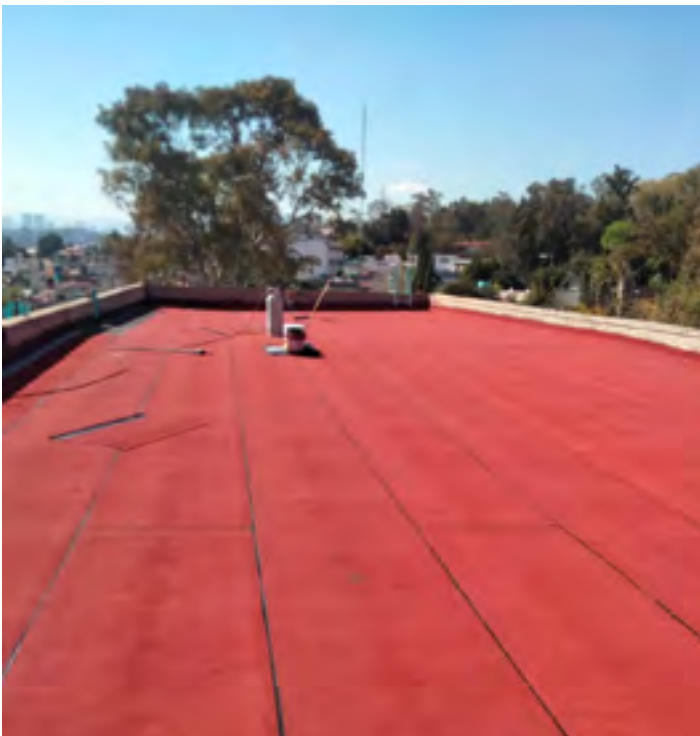
- Mantenimiento a carpeta impermeabilizante en Siladín: 850 m² de sustitución de carpeta asfáltica y limpieza de azoteas:

- Mantenimiento de azoteas y cambio de membrana impermeabilizante en edificio C:
100% aplicación de primer

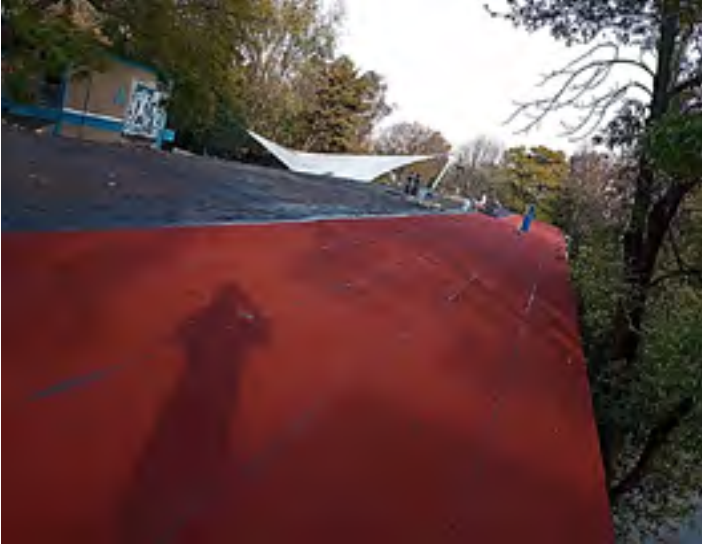
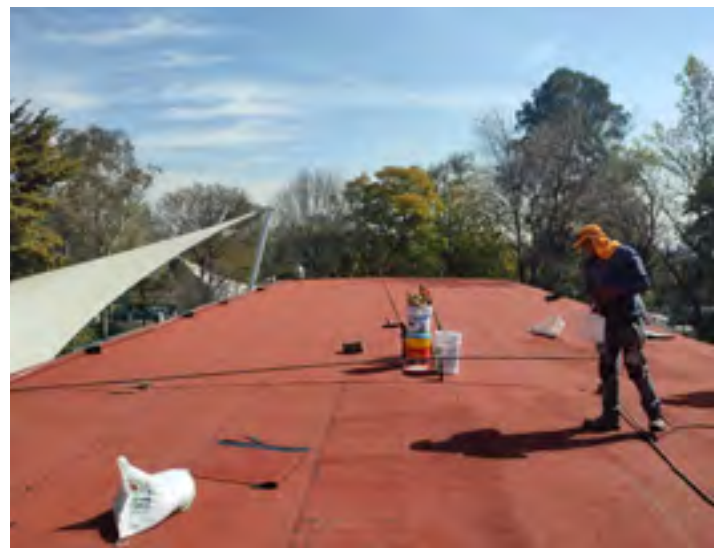
- 100% Aplicación de carpeta asfáltica: 441 m² y grabila en empalmes.

- 441 m² de sustitución de carpeta asfáltica y colocación de enladrillado nuevo.

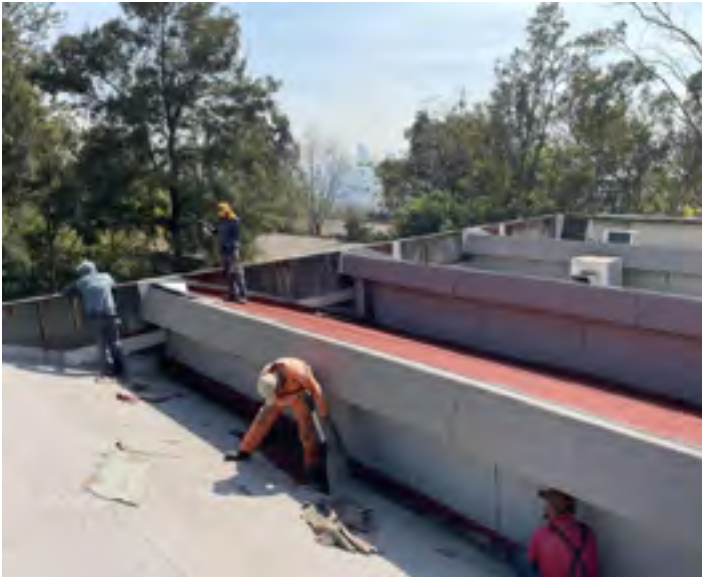
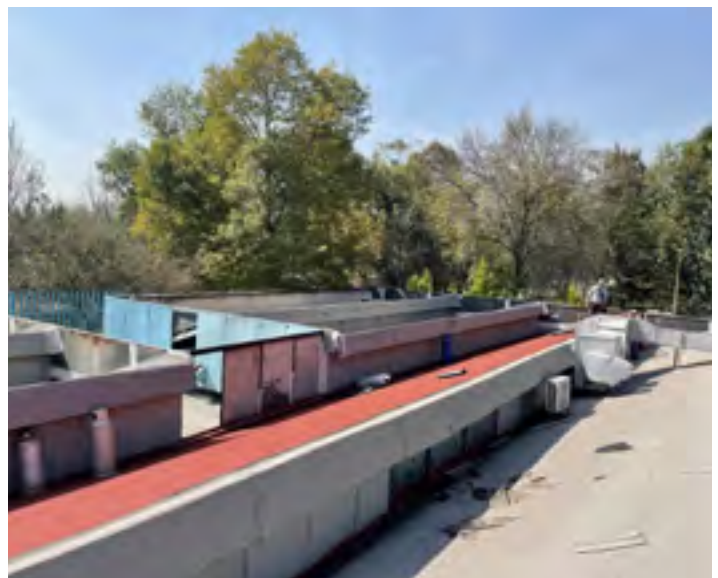
3. Mantenimiento de azoteas y cambio de membrana impermeabilizante en edificio de Audiovisual (incluye canalones):

- 90% sustitución de impermeabilizante dañado

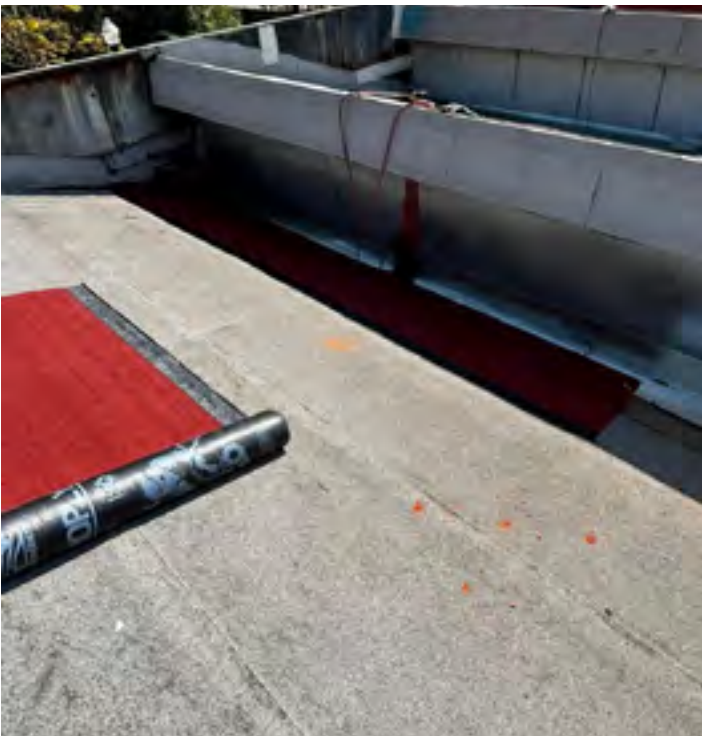
- 90% sustitución de canalones nuevos

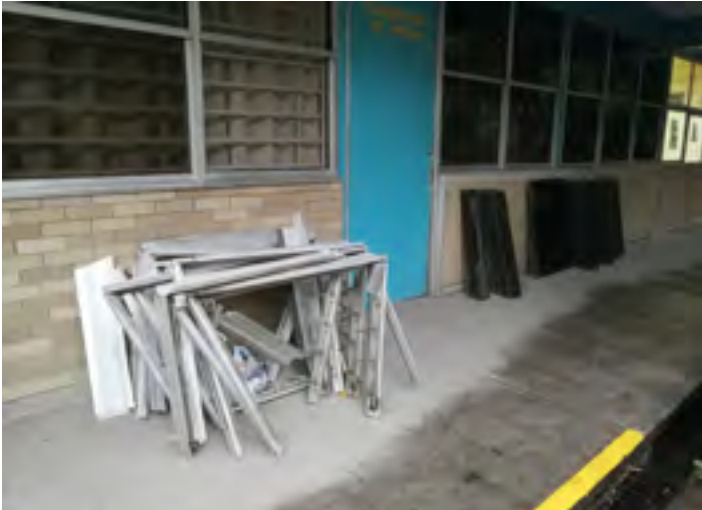
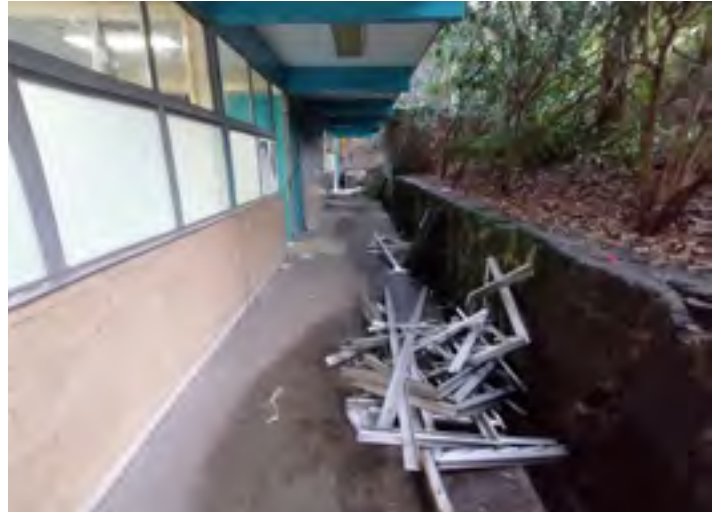
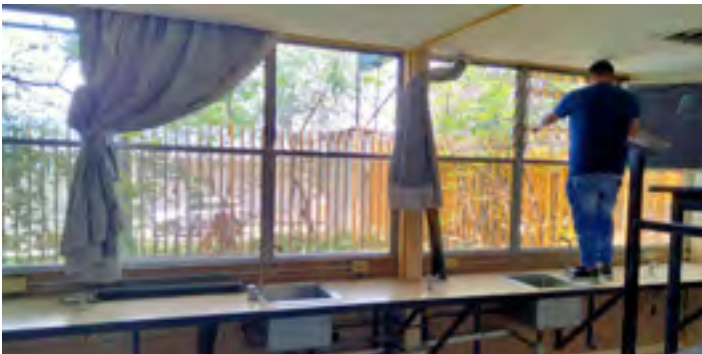
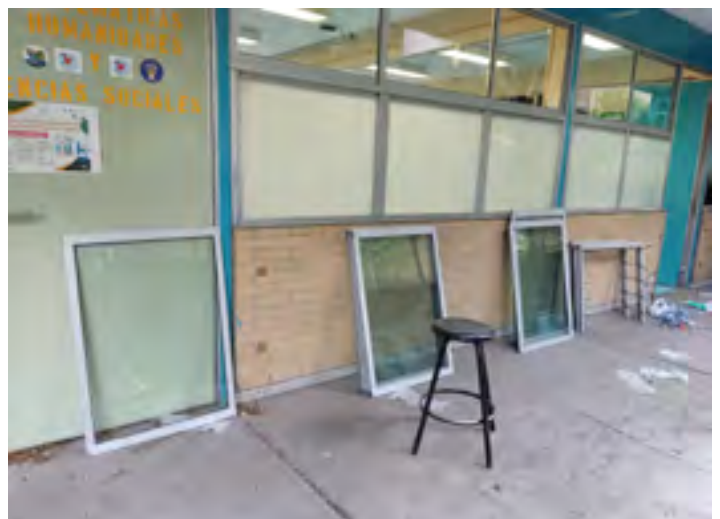
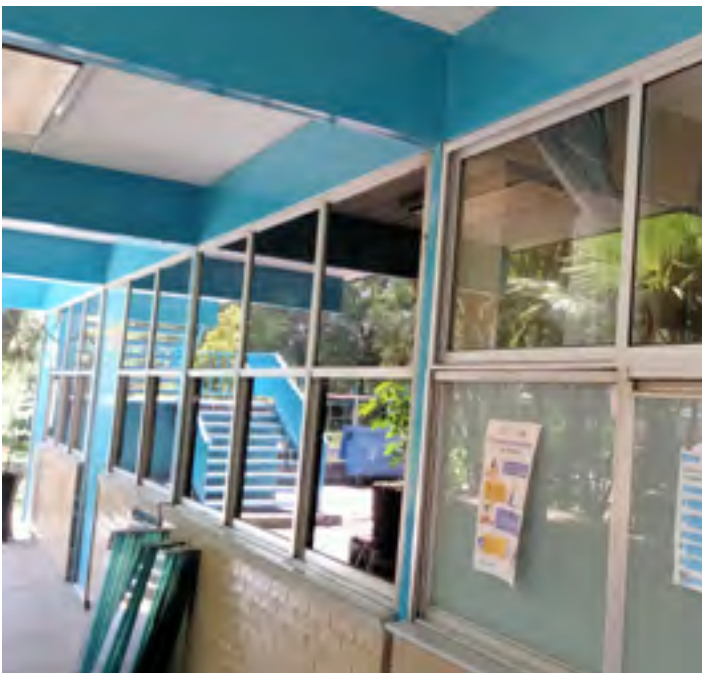
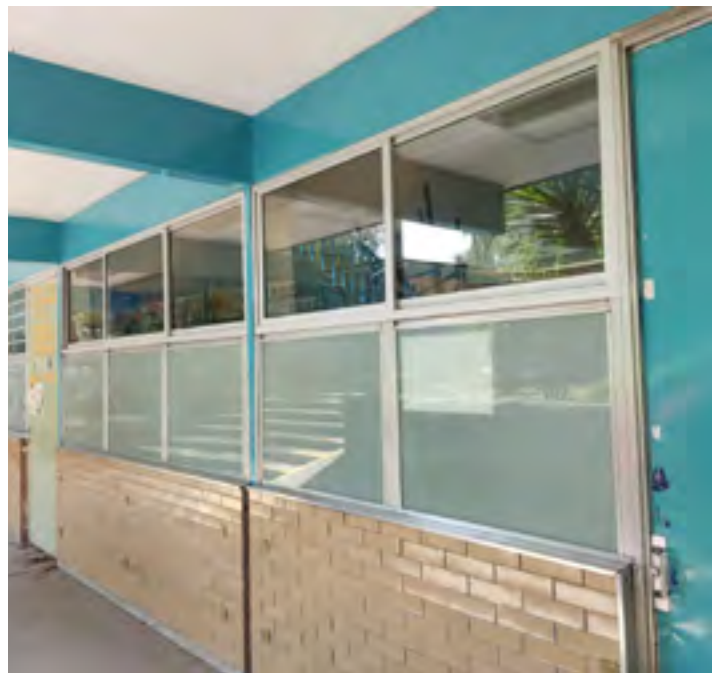
4. Los espacios de laboratorios fueron sujetos de innovación, ya que se sustituyó el sistema de ventilación, cambiando las ventilas que existían por cancelería corrediza, lo cual servirá para obtener una mejor distribución del aire. (FOTOS)

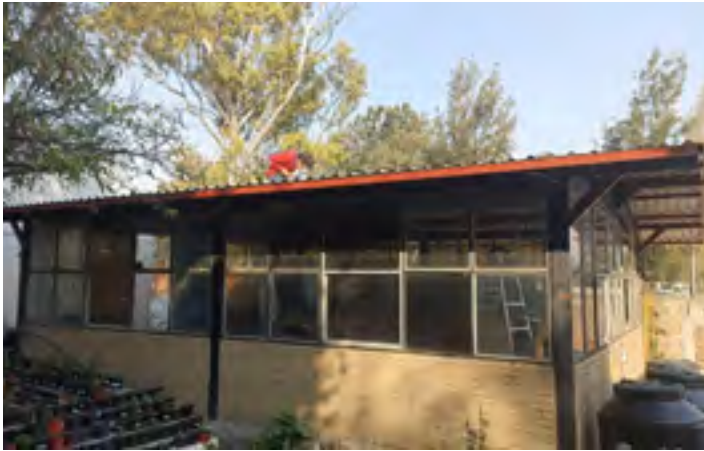
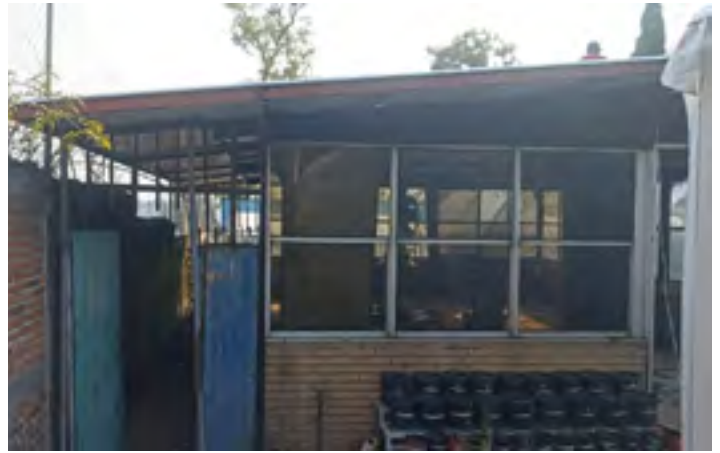
5. Se realizaron trabajos para mejorar la infraestructura del invernadero del plantel, los cuales consistieron en el reforzamiento de la estructura metálica que da soporte a la techumbre recientemente colocada; también se amplió un espacio que servirá para realizar trabajos de cultivo:

- 81 m² de refuerzo de estructura y colocación de lámina pintro:

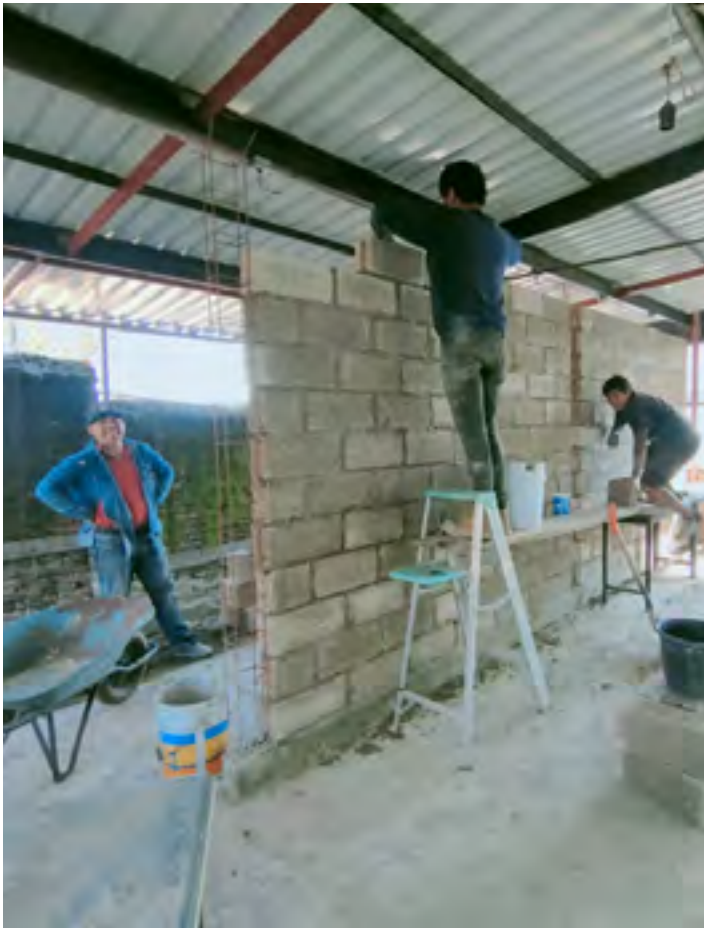
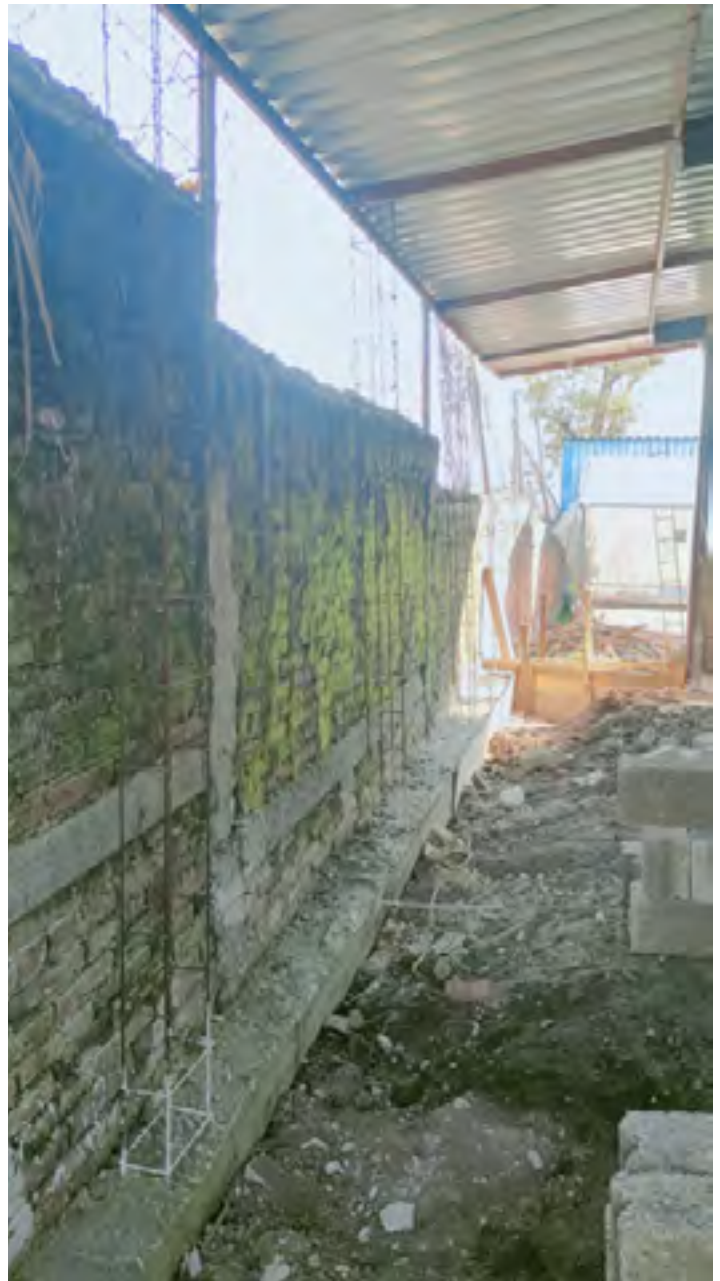
- 50 m² de muro de block macizo para construcción de covacha:

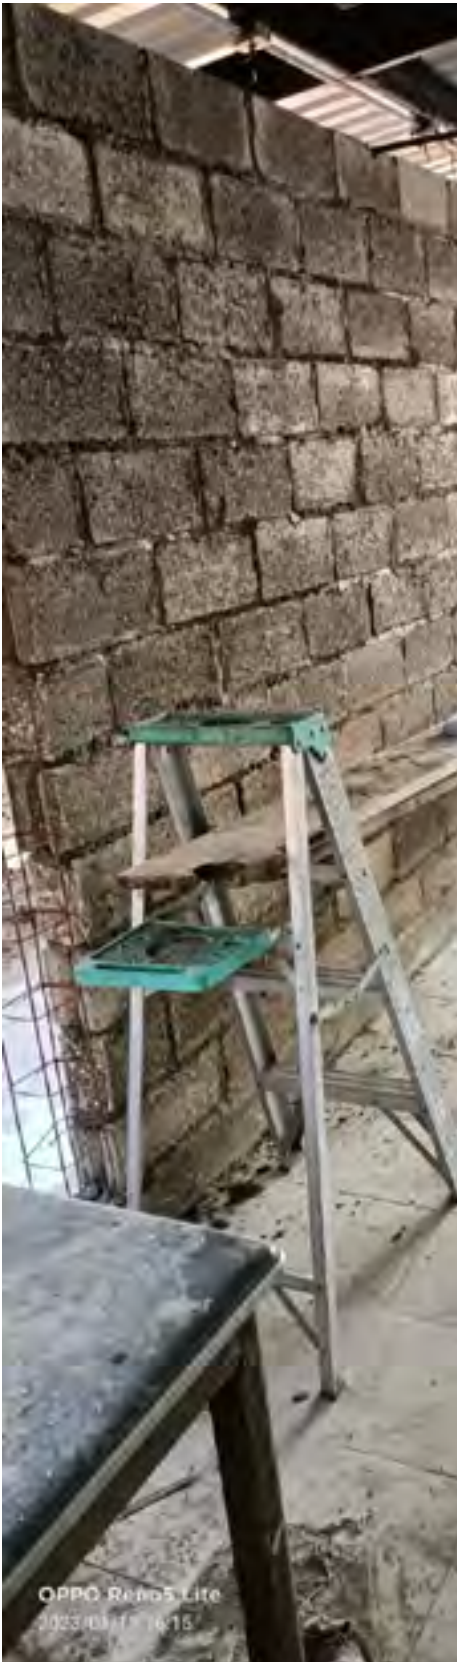
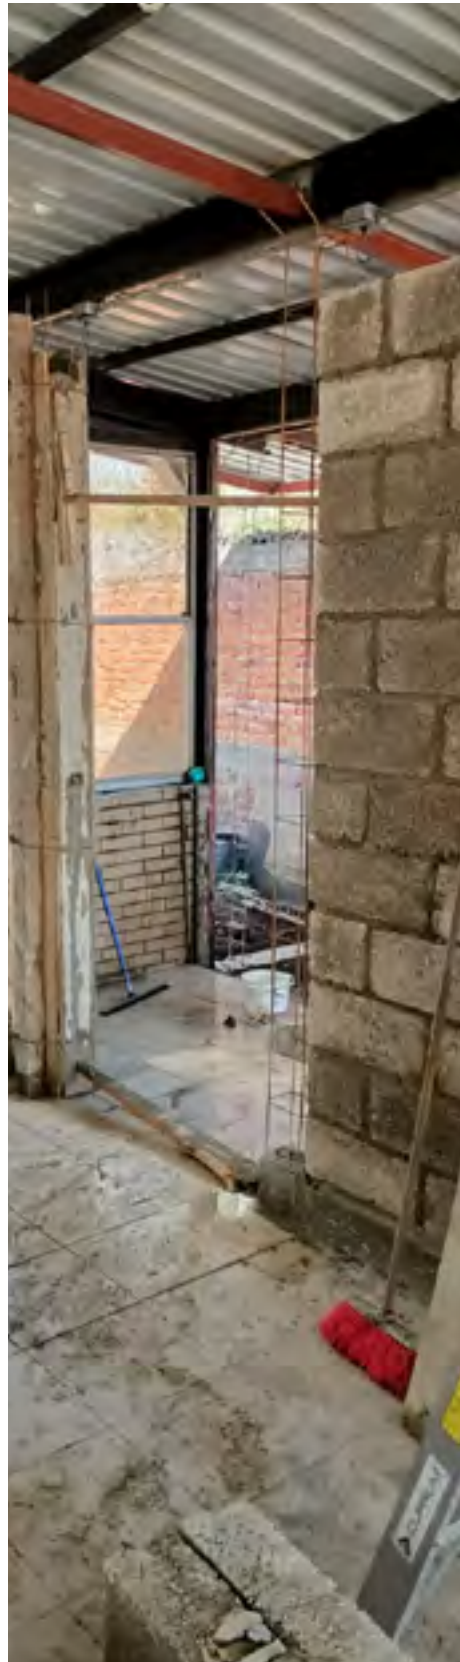
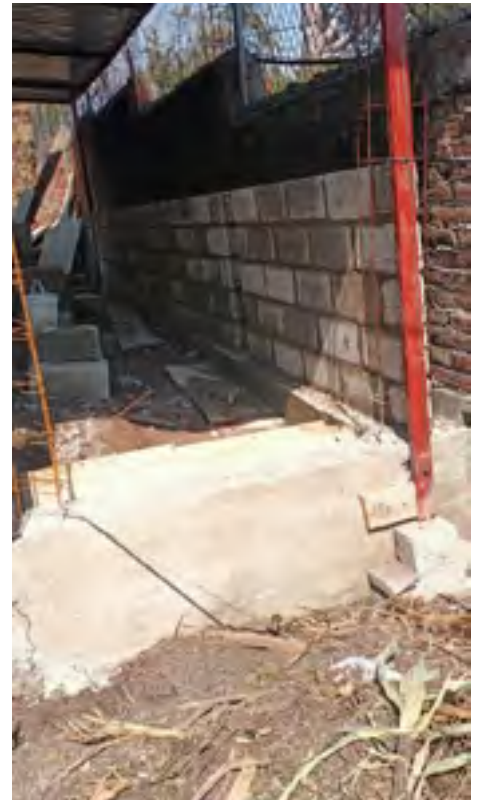
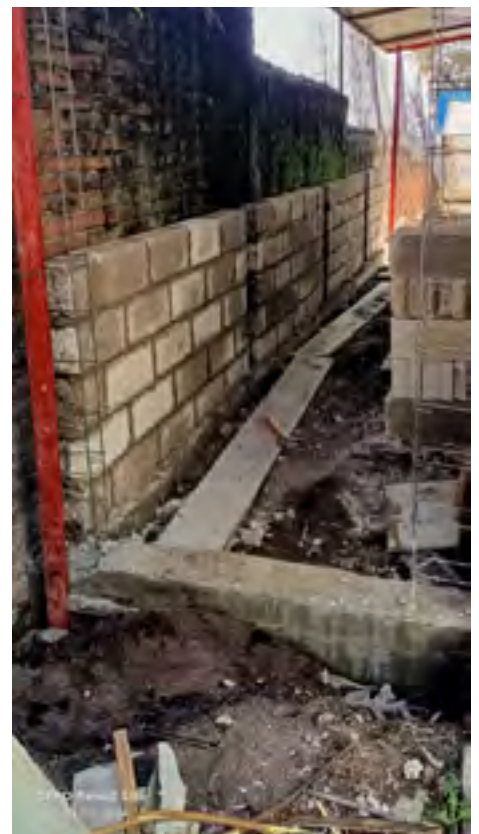
- 50 m² de muro de block macizo para construcción de covacha:

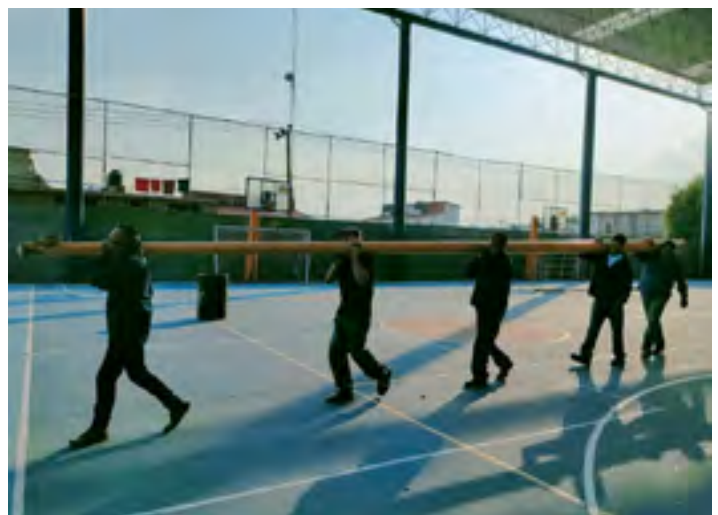
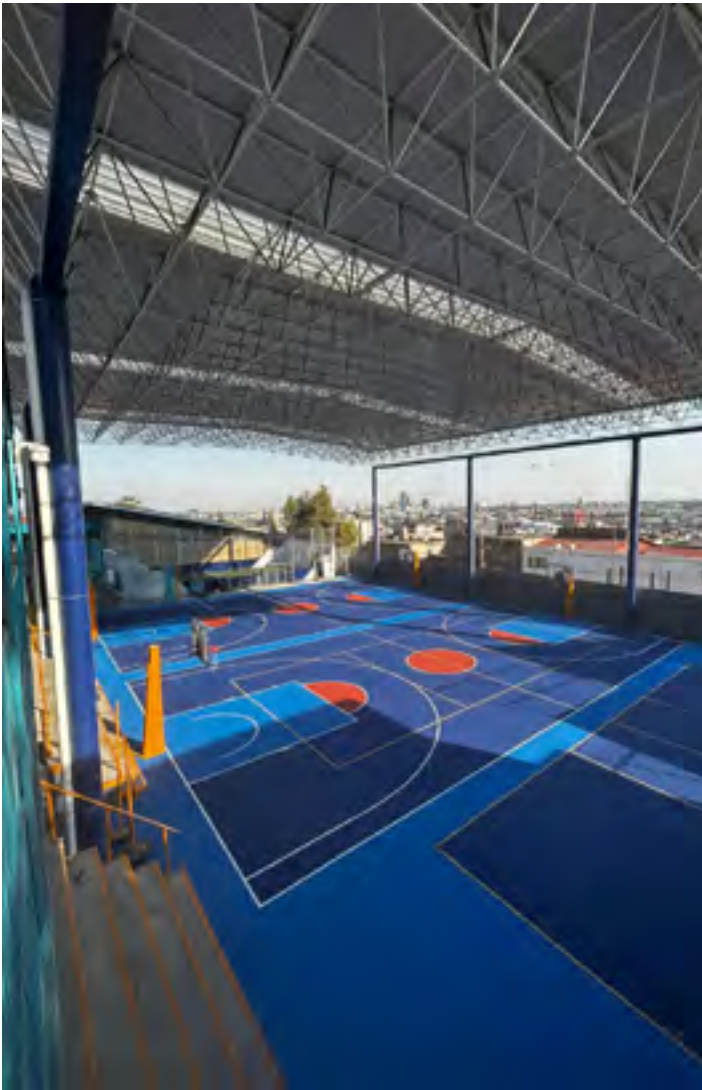
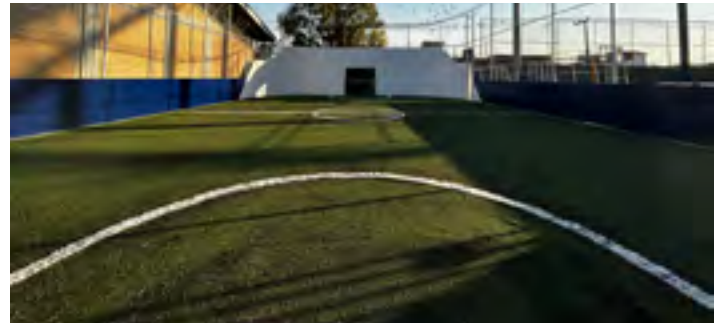
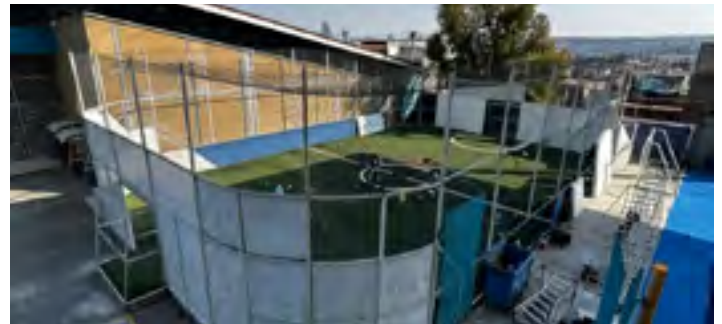
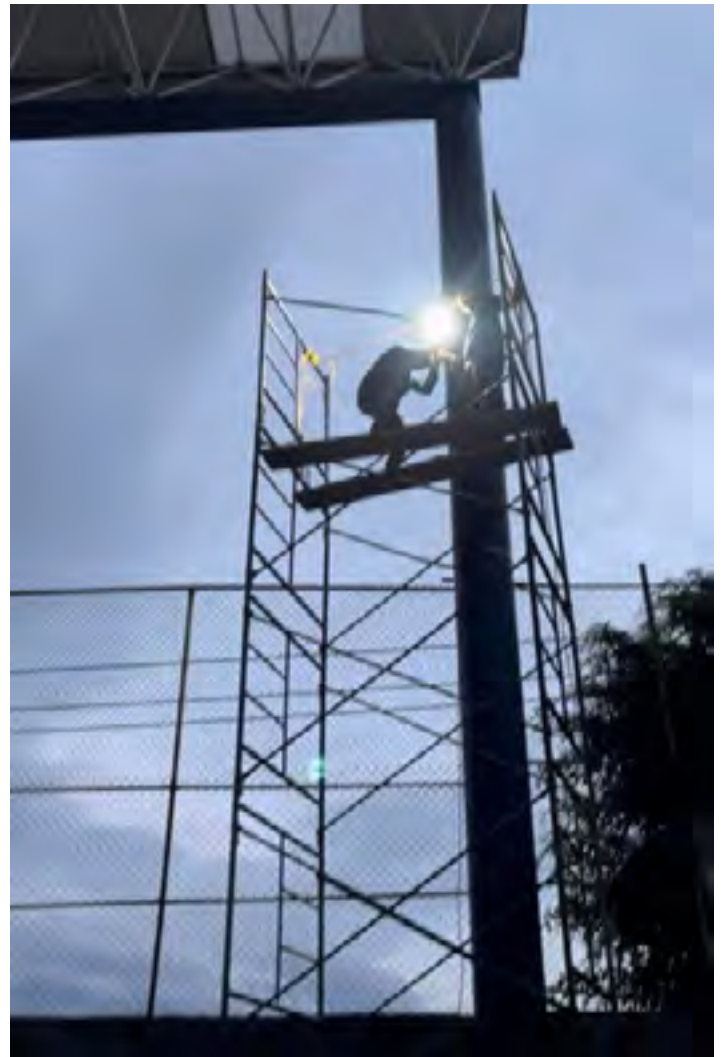
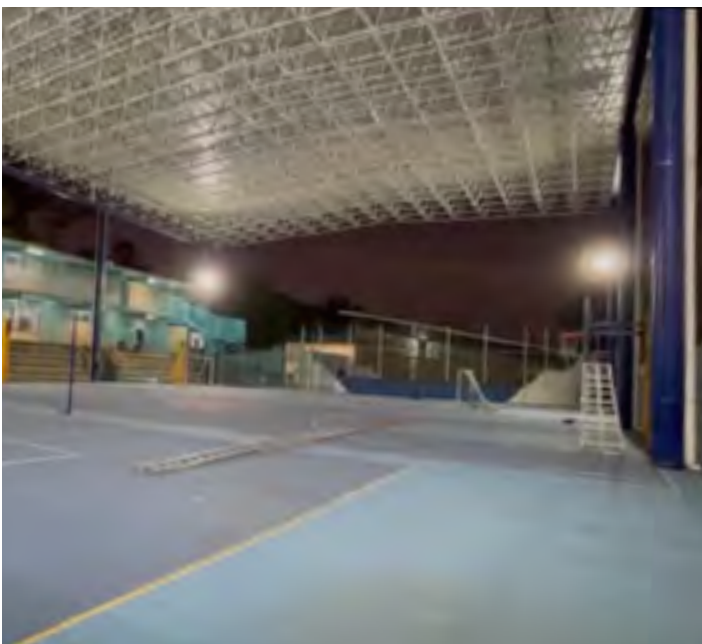
9. Retiro de 3 postes metálicos cónicos de una altura aproximada de 12 m, canalización e instalación de 150 m de tubería de 3/4 para alimentar panel led:

- Mantenimiento en el alumbrado de las canchas polideportivas, mejorando el sistema a 4 panel led (los cuales sustituyen a 12 reflectores de este espacio)

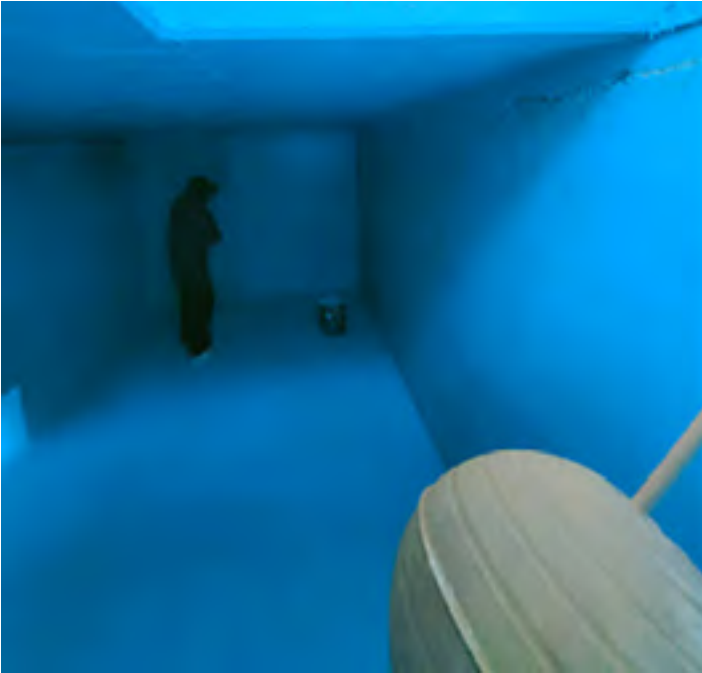
- Limpieza y pintura en la cisterna de agua del plantel: aplicación de pintura en 6 tanques de agua

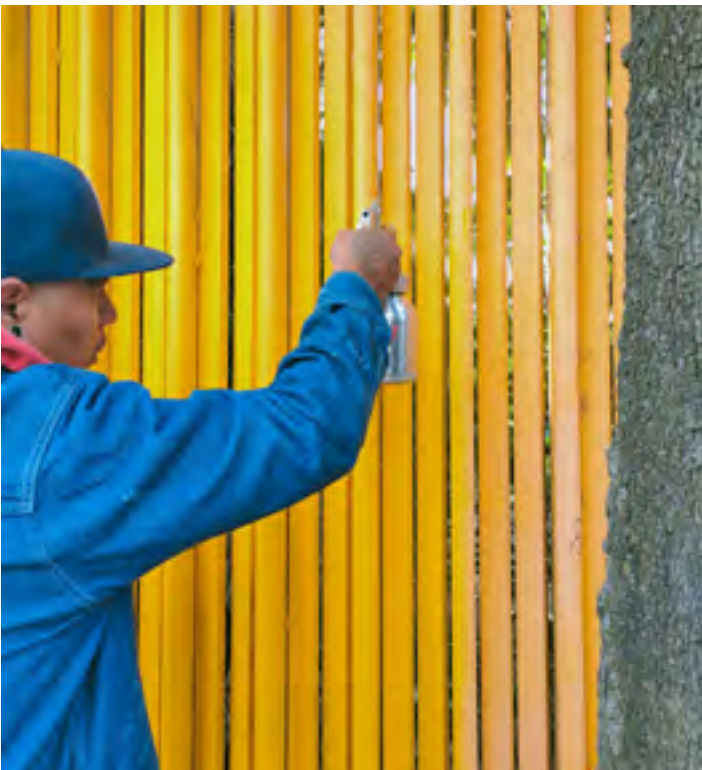
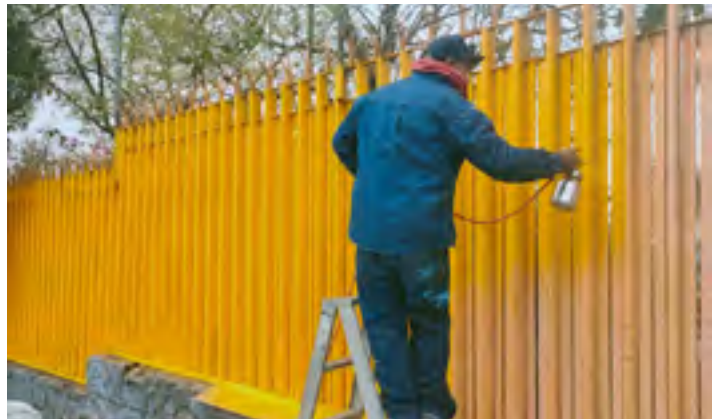
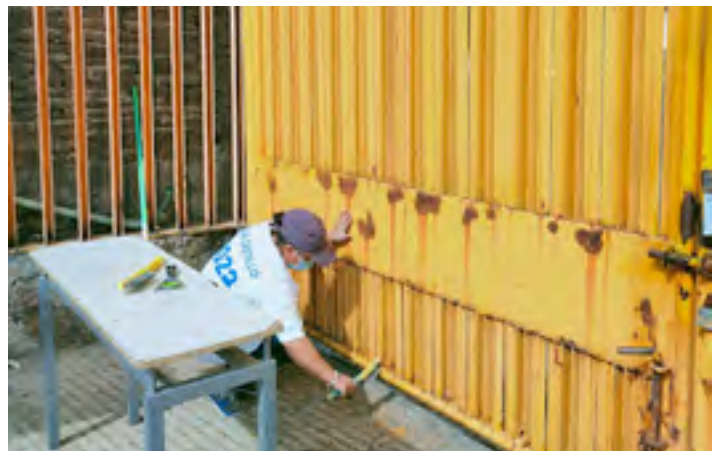
- Aplicación de pintura en la reja perimetral del plantel: 2418.39 m² de pintura de esmalte en reja perimetral sobre Calzada de los Remedios y puertas de acceso

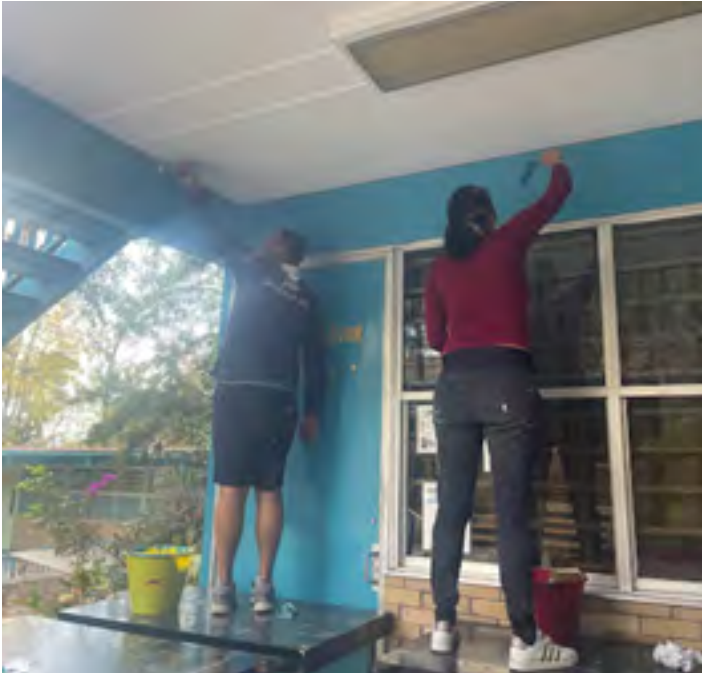
- Aplicación de pintura en 4 edificios: C, D, F y H: aplicación de 1817.00 m² de pintura esmalte en salones y laboratorios; y aplicación de 2586.00 m² de pintura vinílica en salones y laboratorios

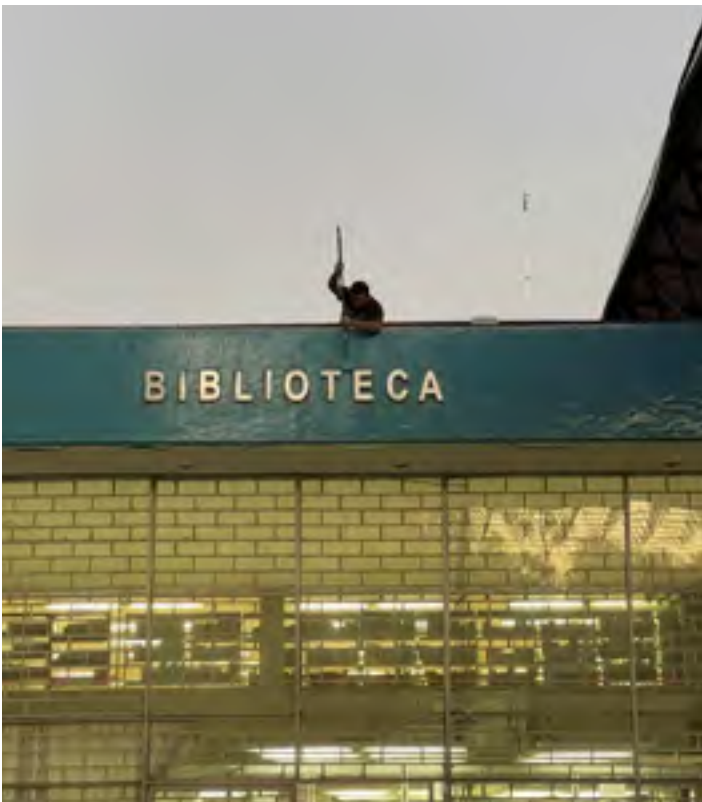
- Aplicación de 250 m² de pintura vinílica en fachadas y cubo de escaleras de la Biblioteca

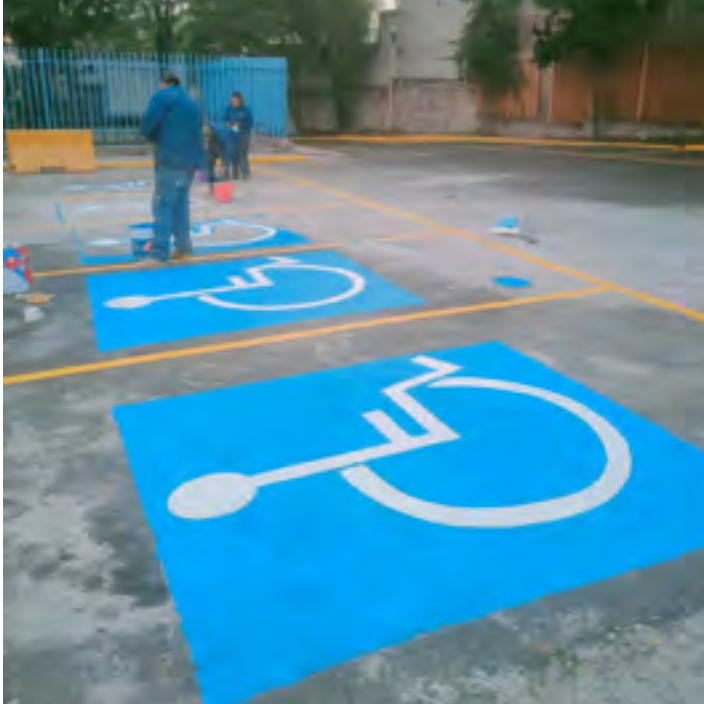
- Balizado de estacionamiento superior: balizado de 2000 ML de pintura tráfico amarilla y rotulado de 6 cajones para personas con capacidades diferentes

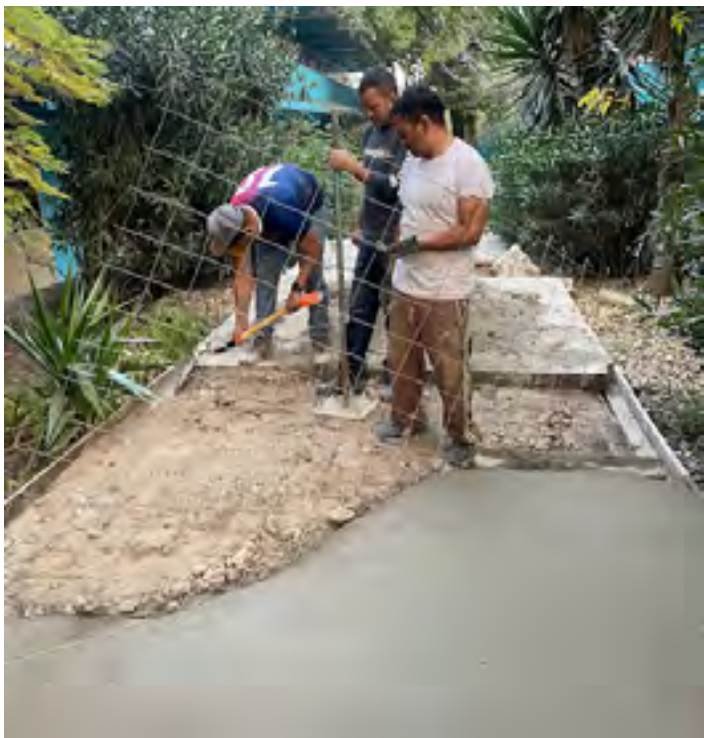
- El colado de dos firmes de concreto que fueron dañados por las raíces de árboles en los edificios Q y R; 1.6 m³ de colado de firme de concreto con refuerzo de malla electrosoldada 16 m²

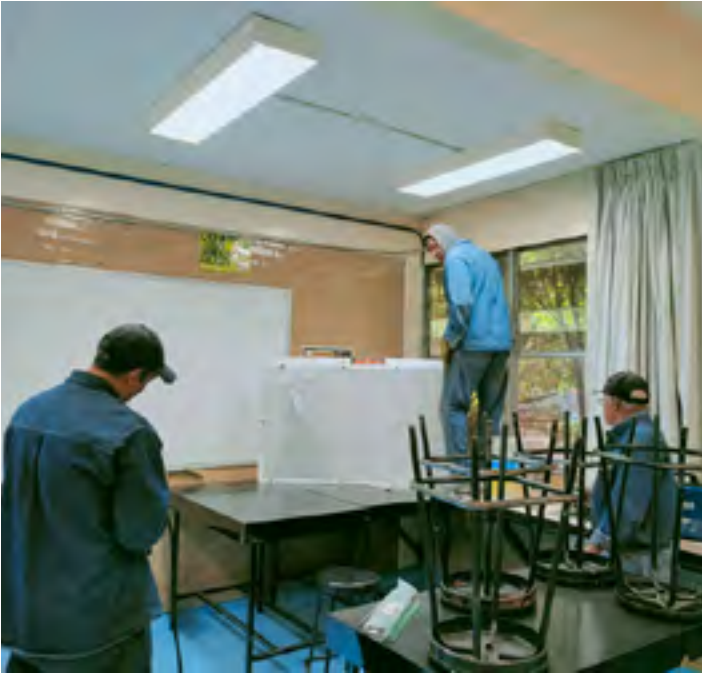
- Trabajos de elaboración y colocación de protecciones de pantallas de 65" y 55" en diversos salones y laboratorios del plantel.
- 8 protecciones de pantallas de 55"

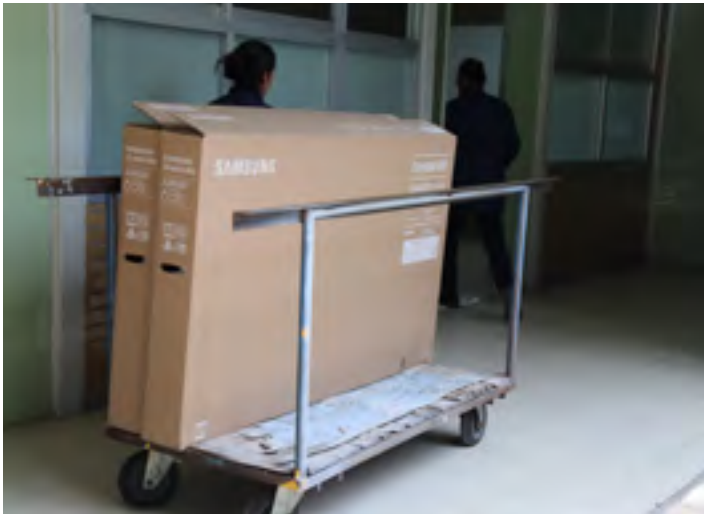
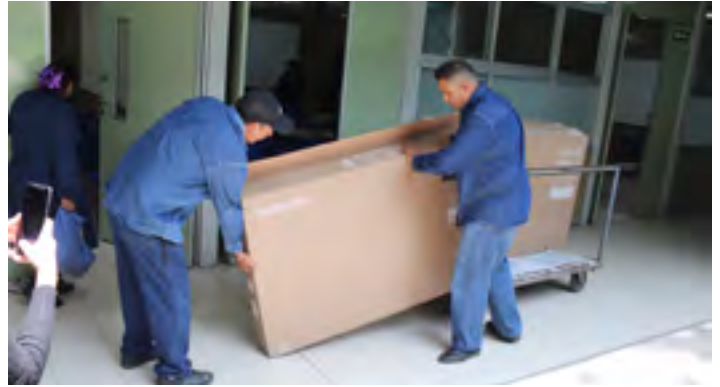
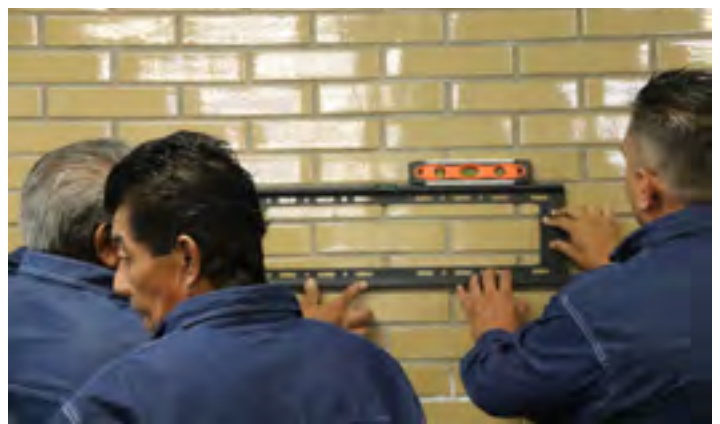
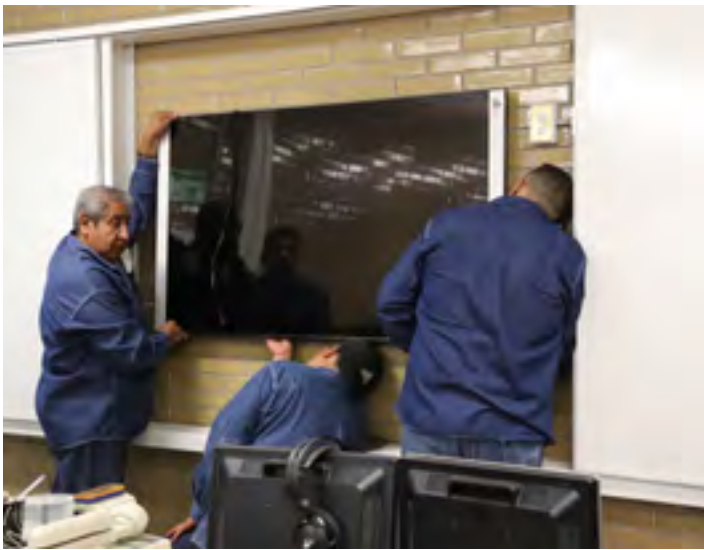
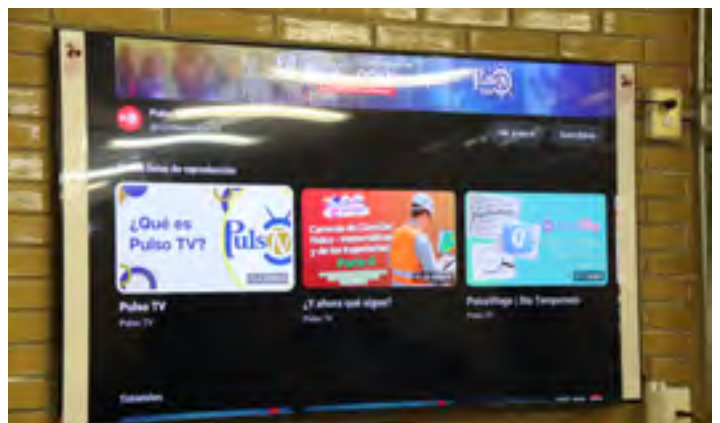
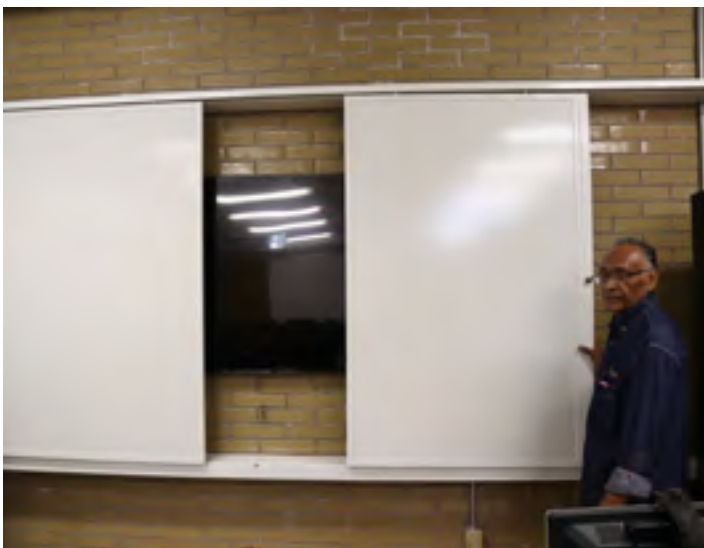
c. Elaboración y colocación de 13 protecciones de pantallas de 65" en salones
